# KONSERVATORSKI NAČRT

## Mapa 02: PREGLEDNICA SESTAVIN

**Novo mesto – Hiša Glavni trg 2**

20170825, /04 izvod, Ljubljana, avgust 2017

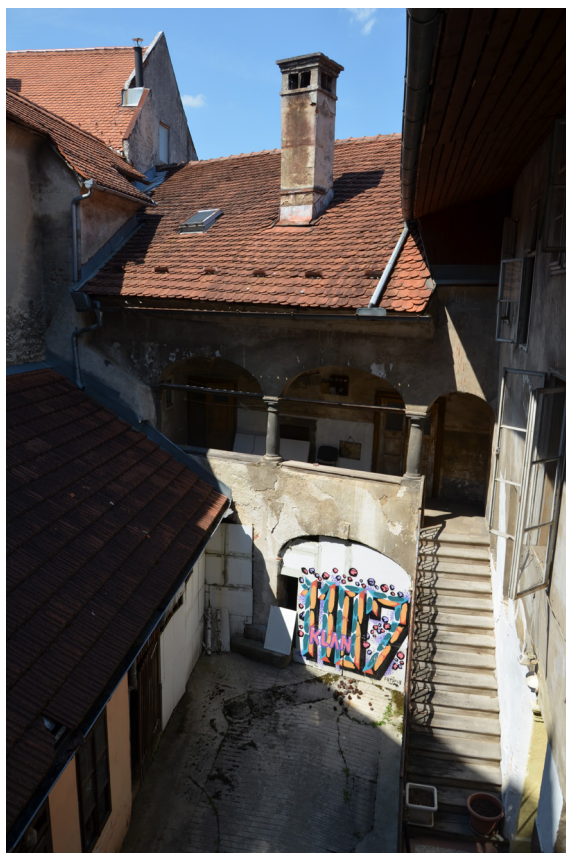
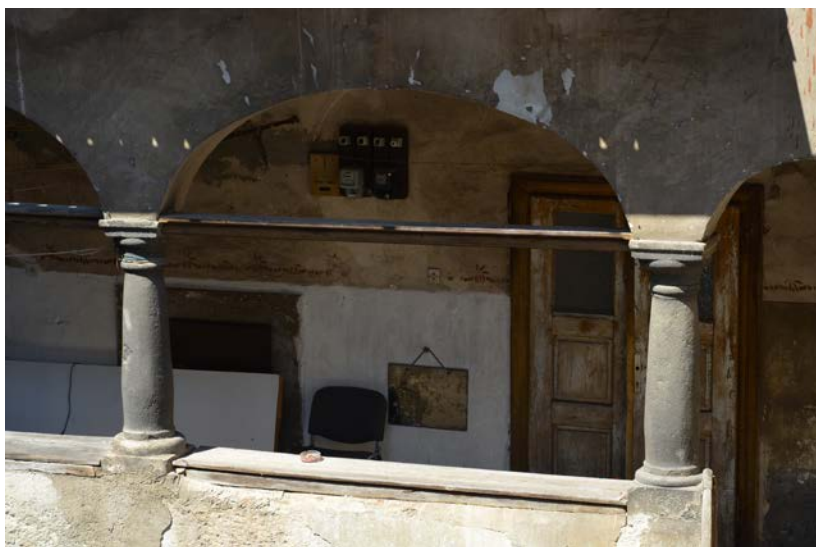
## SEVERNA DVORIŠČNA FASADA

**OPIS:** Notranja severna fasada je enonadstropna in ima prizidan pokrit zunanji hodnik s kamnitim stebriščem, po analogiji datiran v pozni barok. Med tremi kamnitimi stebri so arkadne odprtine. Streha je krita z opečnim bobrovcem, na njej sta strešno okno in zidan dimnik. Vhod v pritlične prostore je zelo širok, obokan s potlačenim obokom, na sklepu je viden ostanek sklepika v ometu. Levo od vhoda je viden še del podobne odprtine, ki jo delno zakriva dograjeno gospodarsko poslopje. Na temenu stebriščnih lokov vidni ostanki sklepnikov, oblikovanih v ometu.

**STOPNJA KULTURNEGA POMENA:** Srednja  
Pomembna predvsem zaradi arkadnega stebrišča.

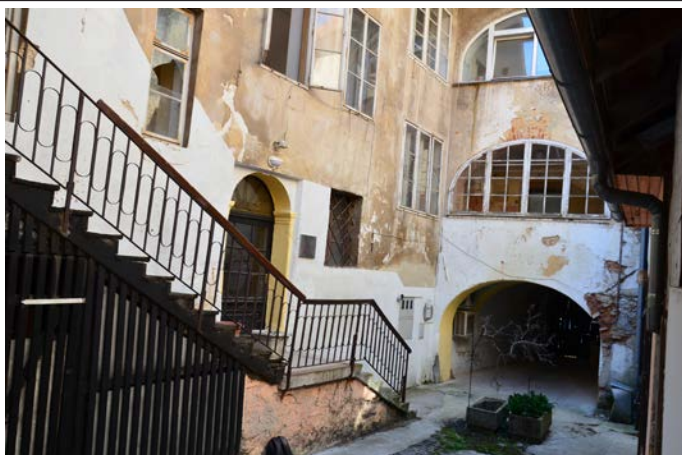
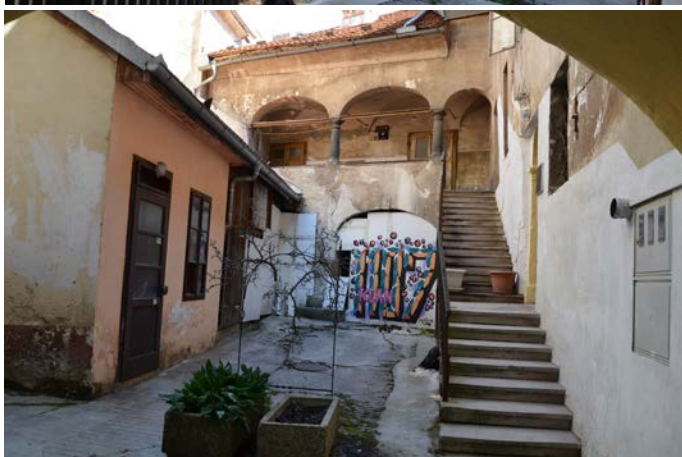
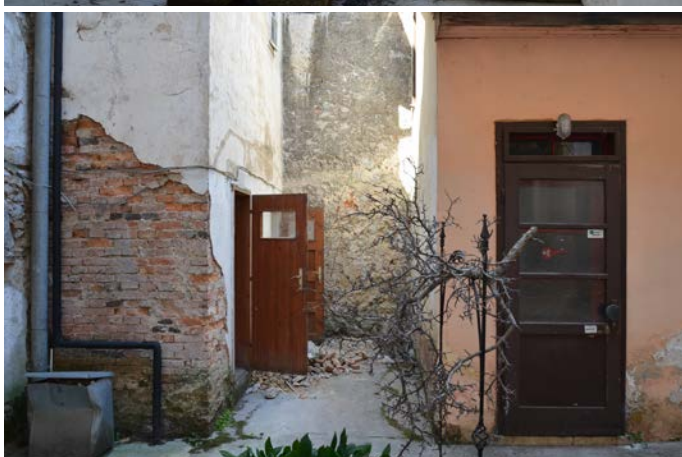
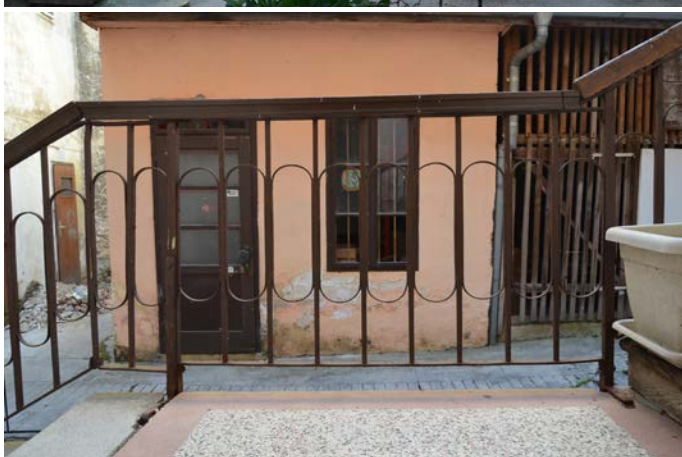
## PRITLIČJE, ATRIJ Z ZUNANJIM STOPNIŠČEM

**OPIS:** Nepokrit atrij z vseh strani obdajajo stavbe, s treh strani lastne stavbe, na zahodni stranici je ob zid sosednje hiše Glavni trg 1 prislono gospodarsko poslopje. Iz atrija vodi v nadstropje zunanje nepokrito stopnišče s kovinsko ograjo, ki je deloma zidano z betonskimi stopnicami in teraco podestom, višje pa se nadaljuje leseno stopnišče, pod katerim je drvarnica iz lesenih remeljev. Tlak veže in atrija je bil nekoč enovit betonski z vodoravnimi fugami, danes je slabo ohranjen in pokrpan. Sredi atrija stojita dve neurejeni betonski koriti z zelenjem.

**STOPNJA KULTURNEGA POMENA:** Majhna Pomemben predvsem zaradi centralne lege in komunikacije z deli stavbe.

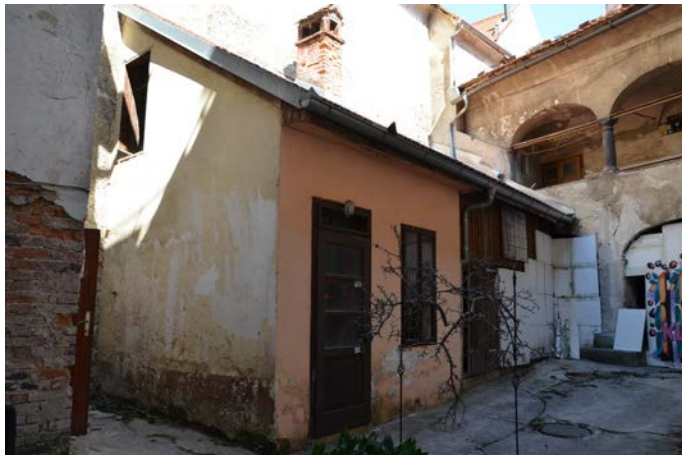
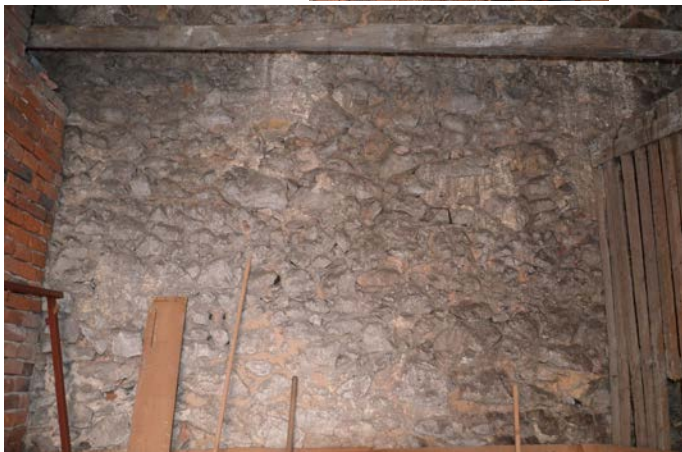
## PRITLIČJE, GOSPODARSKO POSLOPJE Z DRAVARNICO IN DELAVNICO

OPIS: Zidani del pritličnega gospodarskega poslopja na dvorišču je bil sezidan leta 1895 kot pralna kuhinja. Zadnja funkcija prostora je bila delavnica. Tla so krita s keramiko, strop premoščajo železne traverze in ploščice segmentni oboki. Sosednji prostor je provizorično zaprt z lesenimi remelji, pod je lesen, ostrešje je odprto. Objekt nima zahodne stene, ampak se naslanja na sosedov kamnit zid. Kritina: opečni zareznik.

STOPNJA KULTURNEGA POMENA: Brez pomena

1. Poslopje z juga - 2. Vzhodna stran - 3., 4. Prostor delavnice, nekdanja pralna kuhinja - 5., 6. Drvarnica - 7. Objekt je prislonej na sosedov zid. - 8. Tloris pralnice na načrtu iz l. 1895, ZAL NME 5, 117, št. 770

Objekt je dopustno odstraniti v sklopu celostne ureditve dvorišča.

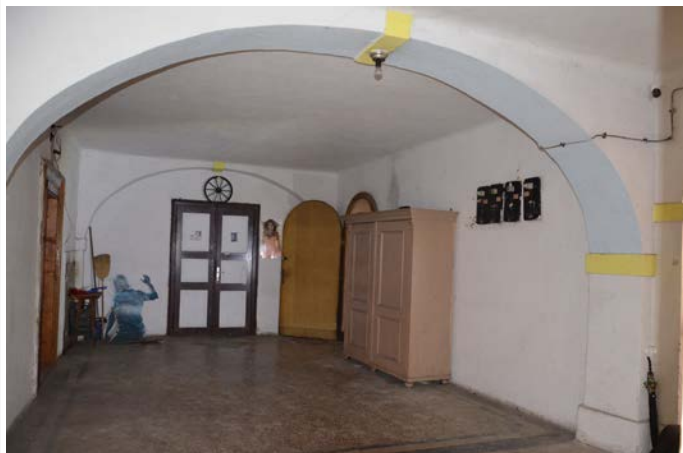
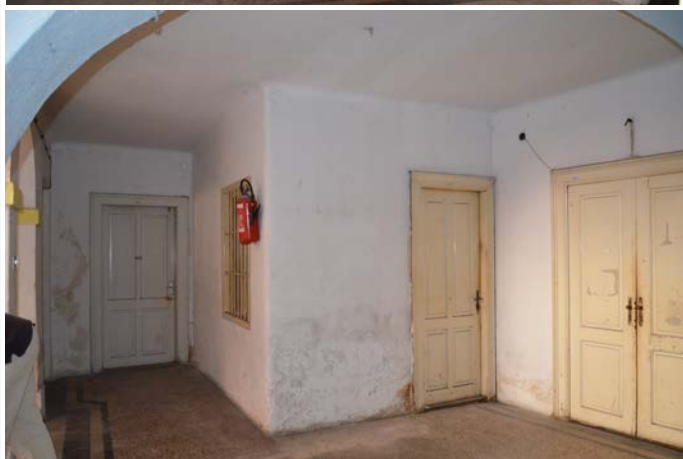
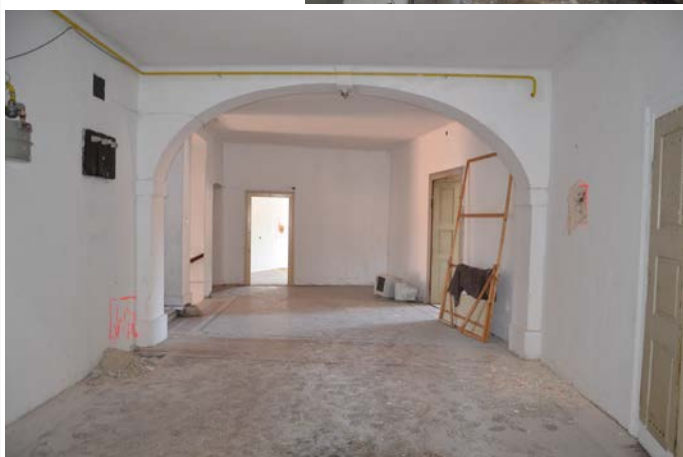
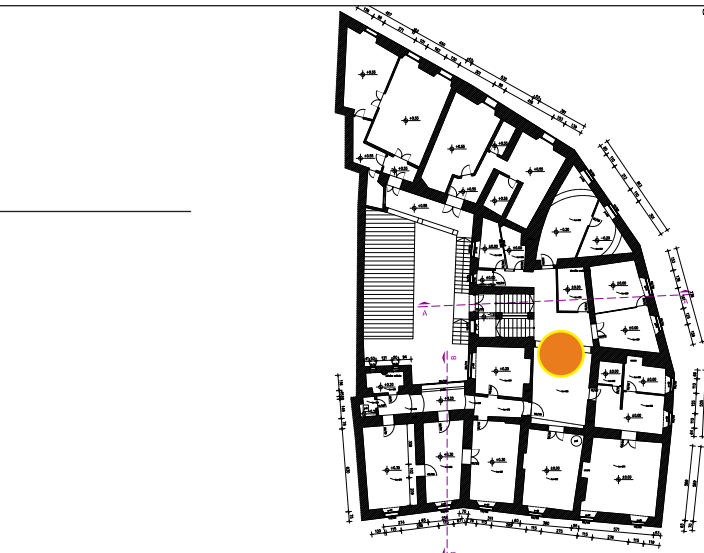
## VEŽA V PRVEM IN DRUGEM NADSTROPJU

OPIS: V veži se dostopa z notranjega stopnišča. Oba prostora na dve polovici predeljuje potlačen lok in pilastra. V 1.n. je v veži dozidana kopalnica. Siv teraco z obrobo pokriva tla. V 1.n. je obroba preprostejša črna, v 2.n. črna in rdeča, v sredini polj pa dodan črni cvetlično-vitični ornament, ki bogati najpomembnejše nadstropje. Ohranjenih je nekaj lesenih kasetiranih enokrilnih in dvokrilnih vrat s konca 19., zač. 20.st. Ohranjeni sta kurišči s kovinskimi vratici. Odkrite so poslikave z rdeče-zelenim rastlinskim motivom, ki so dobro ohranjene.

STOPNJA KULTURNEGA POMENA: Srednja  
Nosilci kulturnega pomena so teraco tlak, lok, poslikave in dvokrilna kasetirana vrata.

USMERITVE: Možni so posegi, ki ohranjajo in povečujejo vrednost. Stopnice in vežo se celotno uredi. Ostranitev paronepropustnega sloja ometa in barvnih poudarkov. Sanacija vlage, odkrito poslikavo je možno restavrirati. Odstranitev dozidane kopalnice in poenotenje prostora. Tlak se obnovi.

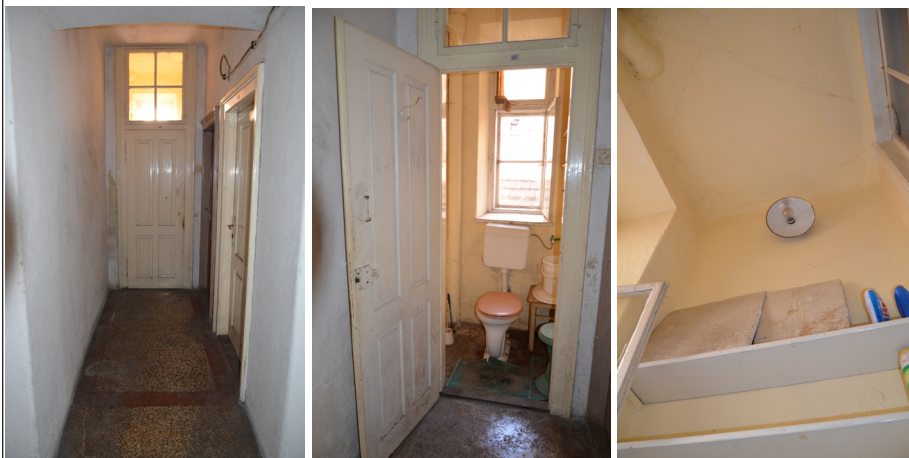
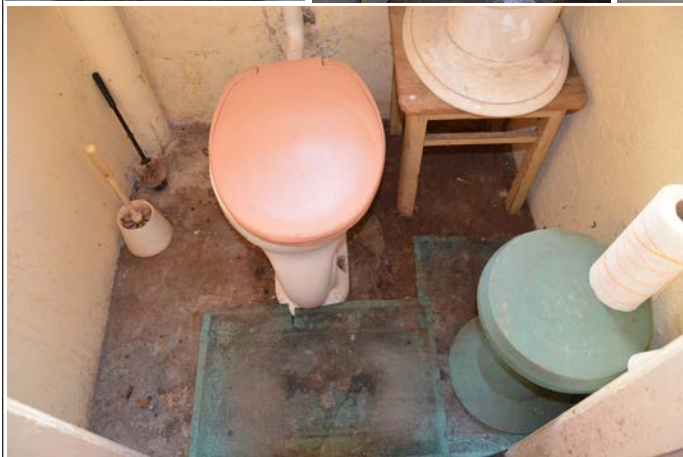
## 1. NADSTROPJE - SANITARNI DEL

OPIS: Velika kopalnica je kasneje predeljena na dva prostora, kot je razvidno iz obrobe teraco tlaka. Zaradi slabega stanja tlaka na koncu hodnika, ki se zaključuje s straniščem, je težko reči, če je bilo stranišče tu tudi ob zasnovi tlaka. Ohranjeno je nekaj stare kopalniške opreme iz različnih obdobj. Kad je samostoječa.

STOPNJA KULTURNEGA POMENA: Majhna  
Kvaliteten teraco tlak

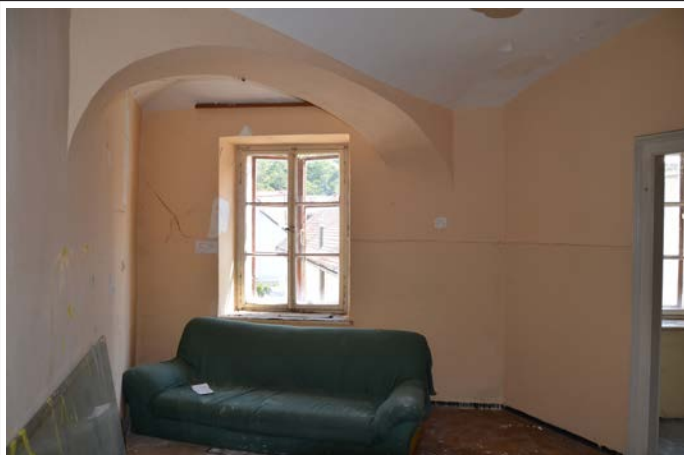
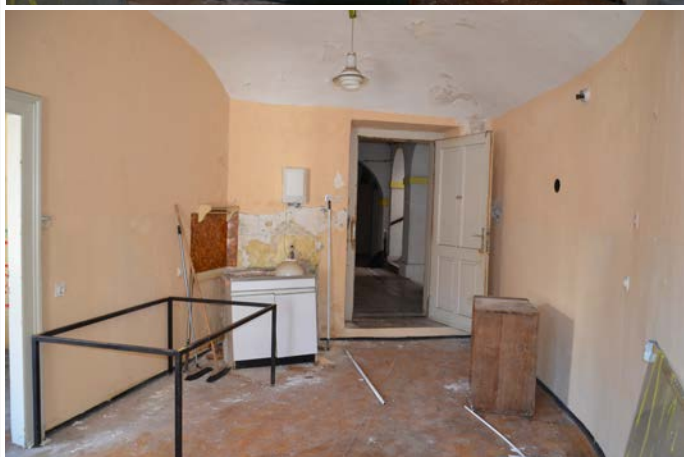
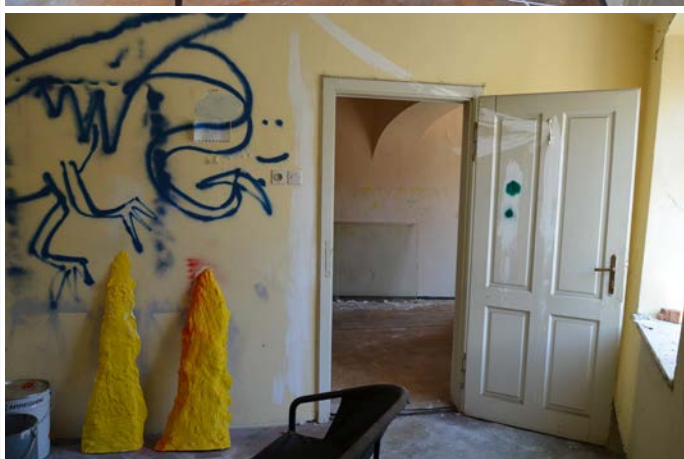
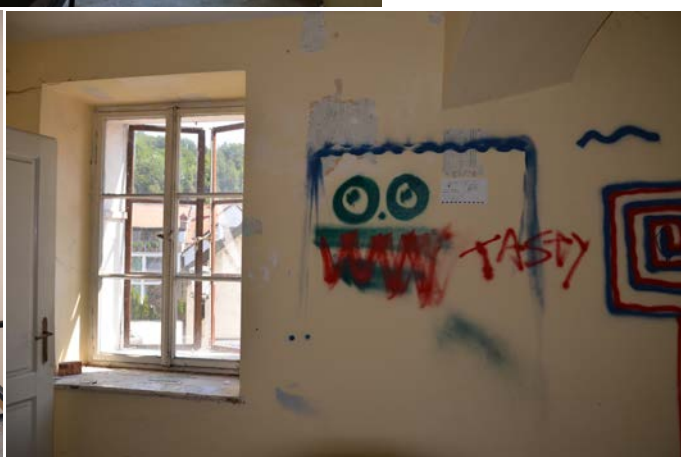
# 1. NADSTROPJE, SEVEROVZHODNA TRIKOTNA SOBA (8, 9)

OPIS: Prostor nepravilne oblike je bil kasneje predeljen na dva prostora. Ulična vogala sta v trikotnik podprta z lokoma. Prostor je verjetno nastal kot ostanek pri združevanju več parcel v večji objekt. Čez lesen pod je položen linolej. V prostoru so shranjena baročna vratna krila.

STOPNJA KULTURNEGA POMENA: Majhna

1. Vstopni prostor, pogled proti severovzhodu - 2. Proti vstopnim vratom proti jugu - 3. Sosednji prostor, povezovalna vrata - 4. Sosednji prostor, pogled skoti vrata - 5. Sosednji prostor, pogled proti severovzhodu

Možni so posegi, ki povečujejo vrednost. Odstranitev paroneprospustnega sloja ometa. Odstranitev linoleja. Montaža baročnih vratnih kril v JZ prostora 1. nadstropja.

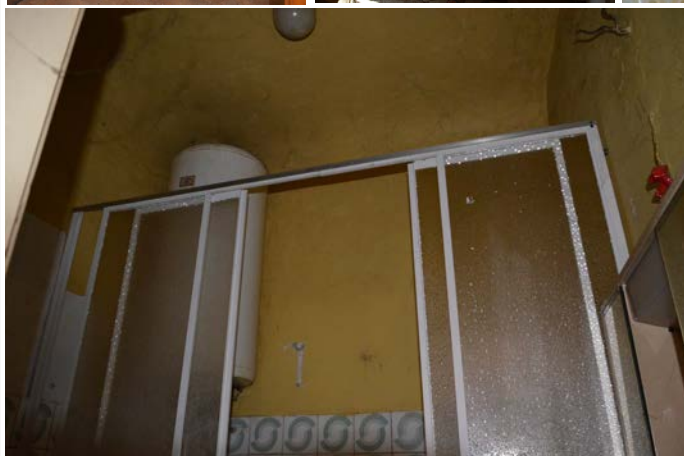
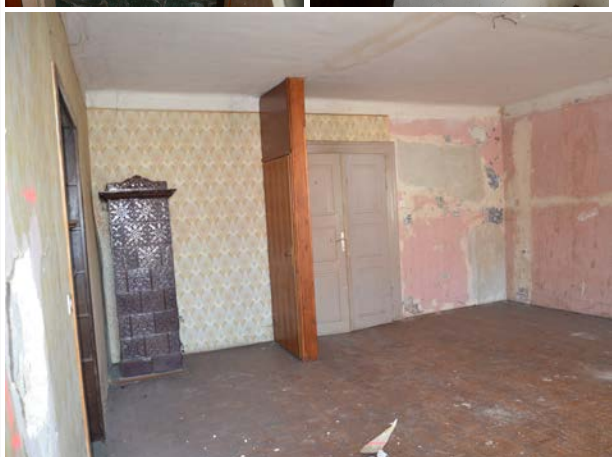
# 1. NADSTROPJE, JUGOVZHODNI SOBI (12, 13, 14)

OPIS: Sobi sta kvadrataste oblike, povezujejo ju dvokrilna lesena kasetirana vrata. Manjša soba je velika cca. 5 x 5 m, kar kaže na njeno prvotno gradivo - les (v pritlični fazi). Vstopna manjša soba je s predelnimi stenami predeljena na več manjših prostor, kjer sta bili urejeni kopalnica in kuhinja. Del prostora je oblepjen s tapetami, pod njimi so še ene. Identične so bile najdene tudi v sobah hotela Palace v Portorožu (Deanovič, 2006 : 39). Ohranjena je rjava keramična peč iz preloma 19. v 20. st. Čez lesen pod je nalepljen linolej. Dvoje oken je zazidanih. Debelina ometa je 5 cm na vmesni steni. V vogalni sobi (14) odkrite bogatejše šablonske poslikave. Med prostoroma ohranjena dvokrilna vrata s konca 19., zač. 20. st. Na mestu vgradne omare so bila verjetno tudi vrata v sosednjo sobo.

STOPNJA KULTURNEGA POMENA: Srednja; sobna peč, bogatejše šablonske poslikave, lokacija vogalne sobe.

OGROŽENOST: Majhna. Vidni so znaki propadanja zaradi nevzdrževanja. Zaključni sloj ometa se lušči.

1 Vstopni prostor - 2 Okno 3 Sonda do kamna 4-5 Kopalnica 6 Kabinet - 7-8 Vogalna soba s pečjo, dvokrilnimi vrati in odkritimi bogatejšimi šablonskimi poslikavami

USMERITVE: Možni so posegi, ki povečujejo vrednost. Peč se ohrani, lahko drugje. Odstranitev linoleja, odstranitev tapet, omete se obdelajo po navodilih za omete, mapa 3. Priporočamo, da se ohranijo dvokrilna vrata, vzorec šablonskih poslikav vogalne sobe se snema za morebitno kasnejšo rekonstrukcijo.

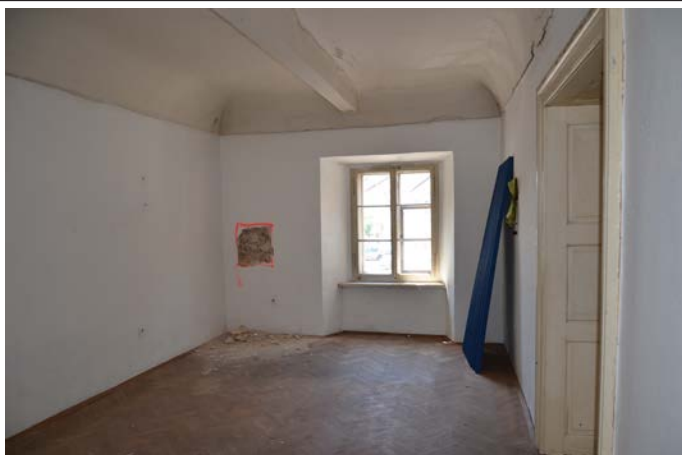
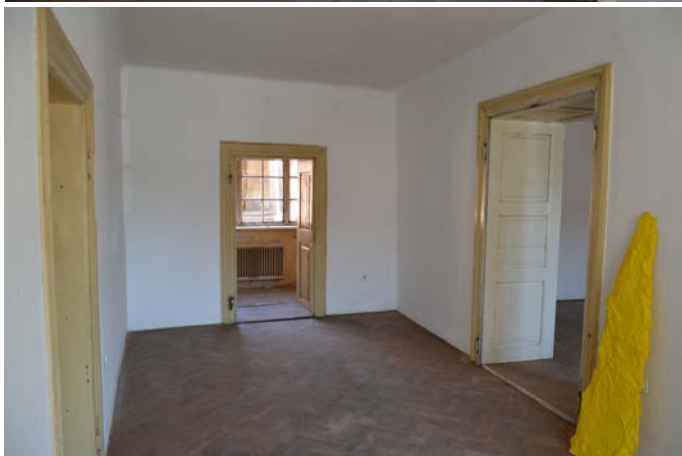
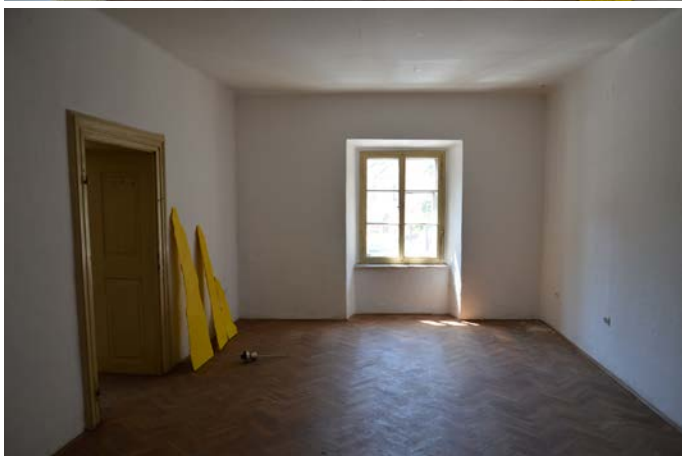
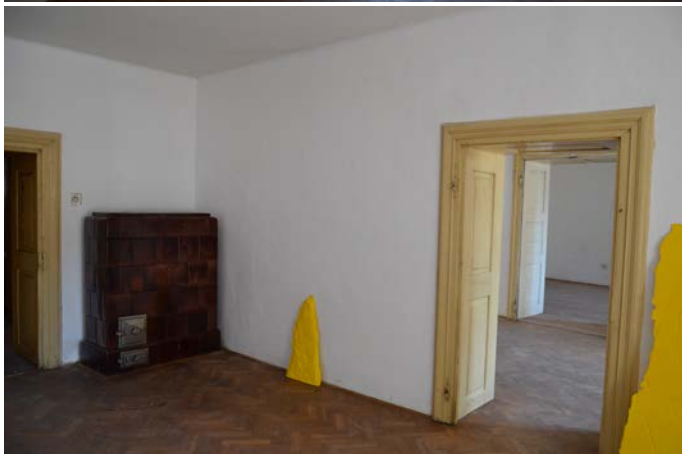
# 1. NADSTROPJE, JUŽNI TRAKT, 3 SOBE NA JUŽNEM/JUGOZAHODNEM DELU (15, 16, 17)

OPIS: Vse tri sobe so vzdrževane in prebeljene. Najstarejša je sredinska soba glavne fasade, ki je ojačana s traverzo, a strop kljub temu poka. Stik med steno in stropom je polkrožno oblikovan. Ostali sobi ima ravne zaključke in spuščena stropova. Položen je parket. Ohranjena je peč iz rjave keramike iz 1960-ih let. Ohranjeni so trije baročni vratni podboji, vratna krila so odložena v trikotni sobi (8). Odkrite bogatejše poslikave (mapa 4 - poročilo o sondiranju).

STOPNJA KULTURNEGA POMENA: Velika Gre za prostore na pomembni lokaciji s pogledom na trg. Uporabljal jih je zadnji lastnik Fichtenauove dinastije. Originalno pohištvo zadnjega lastnika hrani Dolenjski muzej Novo mesto (ustni vir: Pungerčar). Sredinska soba glavne fasade je starejša, zahodni dve dozidani med 1763–87 in 1825. Trije baročni vratni podboji. Primerni prostori za muzejsko predstavitev rodbine Fichtenau (njihovo zadnje bivališče, ohranjena prvotna vrata, pohištvo, odkrite bogatejše poslikave).

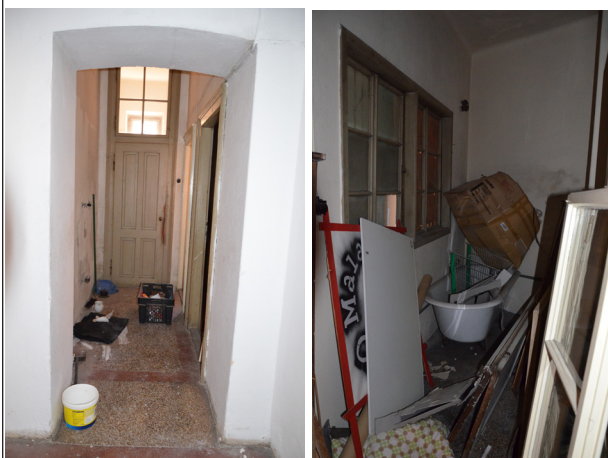
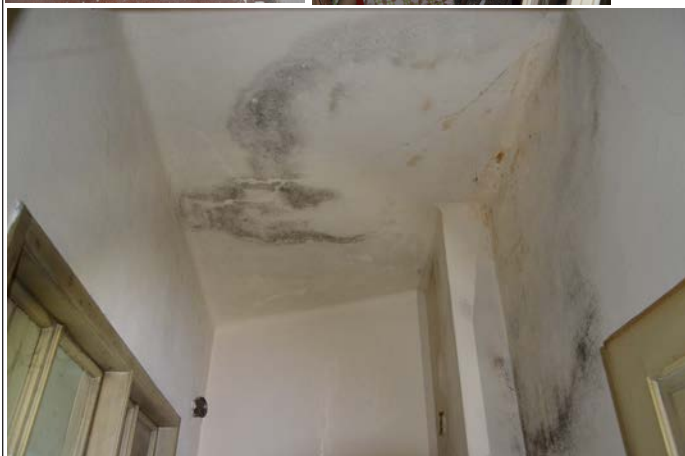
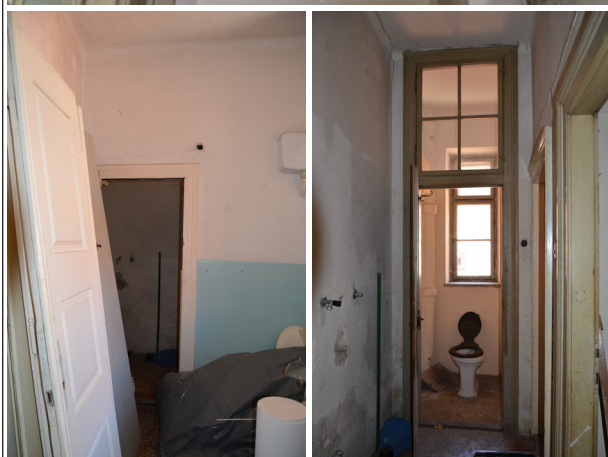
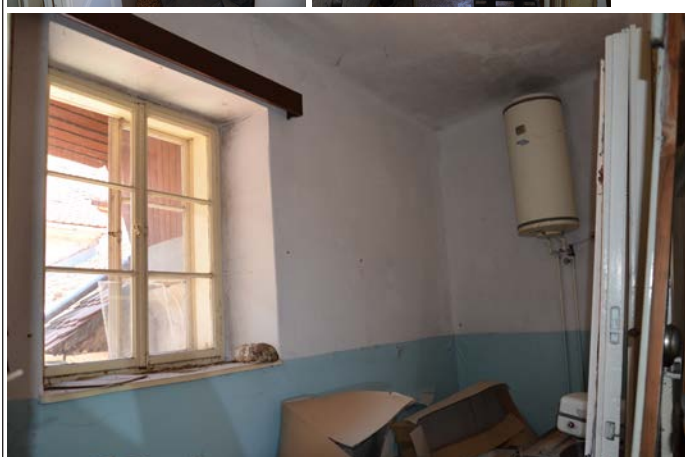
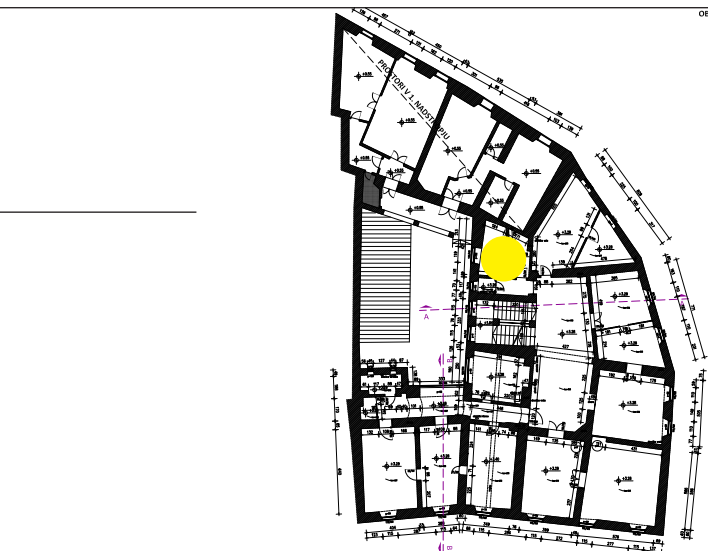
## 2. NADSTROPJE - SANITARNI DEL

OPIS: Velika kopalnica je kasneje predeljena na dva prostora, kot je razvidno iz obrobe teraco tlaka. Stranišče je glede na teraco obrobe bilo že prvotno tako zasnovano. Ohranjeno je nekaj stare kopalniške opreme iz različnih obdobj. Kad je samostoječa.

STOPNJA KULTURNEGA POMENA: Majhna

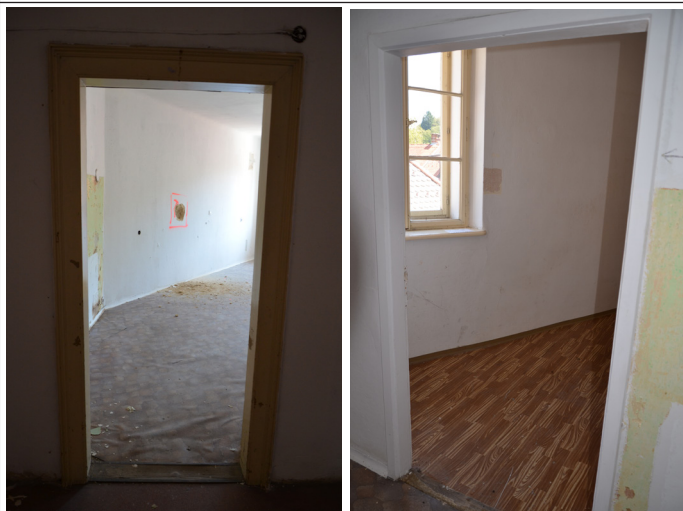
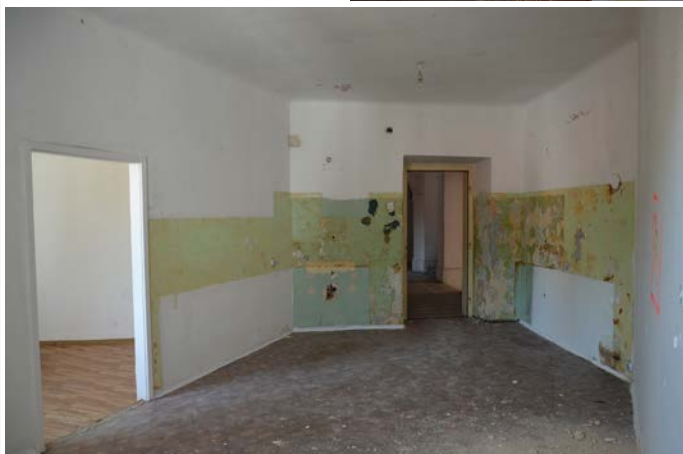
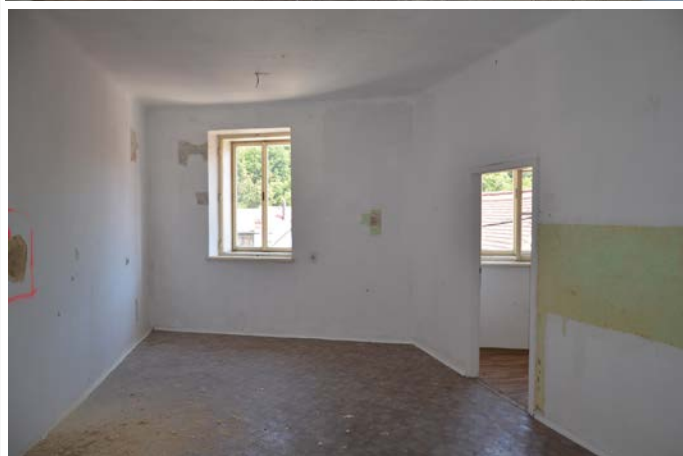
## 2. NADSTROPJE, SEVEROVZHOD- NA TRIKOTNA SOBA (20, 21)

OPIS: Prostor nepravilne oblike je bil kasneje pre-  
deljen na dva prostora. Prostor je verjetno nastal kot  
ostanek pri združevanju več parcel v večji objekt. Čez  
lesen pod je položen linolej. Na mestu sonde je omet  
debel 7 cm.

STOPNJA KULTURNEGA POMENA: Majhna

1 Vstop v prostor z veže - 2, 6 Sosednji predeljen prostor - 3-4 Prvi prostor 5 Sonda na stene s 7 cm ometom

Možni so posegi, ki povečujejo vrednost. Odstranitev  
linoleja.

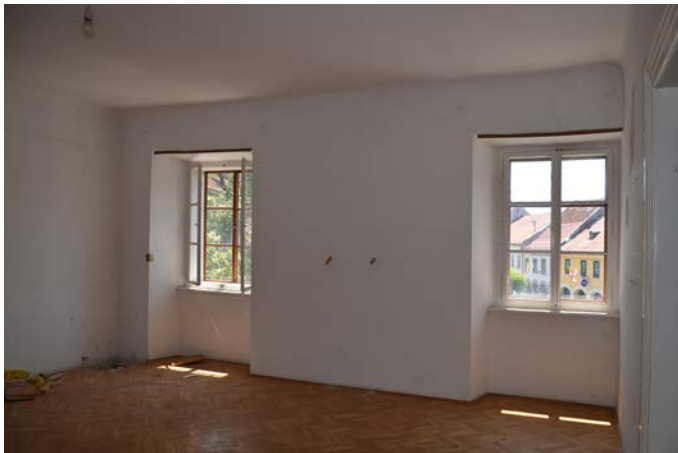
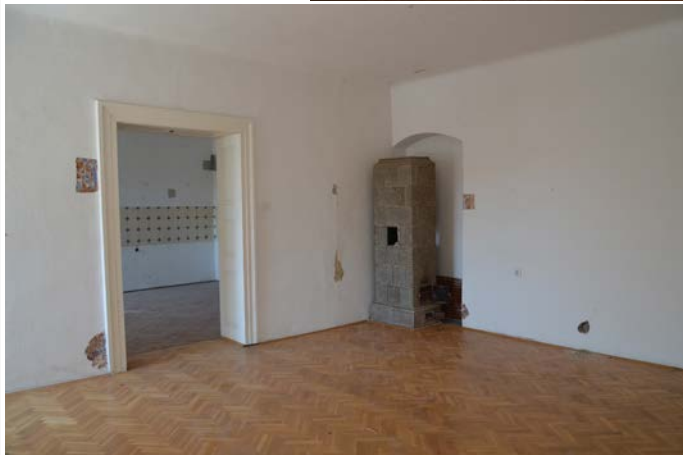
## 2. NADSTROPJE, JUGOVZHODNA VOGALNA IN SOSEDNJA JUŽNA SOBA (24, 25)

OPIS: Gre za najmenitnejše prostore s pogledom na Glavni trg. Ohranjena sta dva stara široka vratna podboja dvokrilnih vrat s konca 19., zač. 20.st., vratna krila manjkajo. Dve okni na vzhodno stran sta zazidani. Ohranjena je secesijska peč (ok. 1910). Položen je parket. Odkrite bogatejše šablonske poslikave.

STOPNJA KULTURNEGA POMENA: Srednja  
Zgodovinsko pomembni prostori s pogledom na trg.  
Vrtani podboji dvokrilnih vrat, sobna peč.

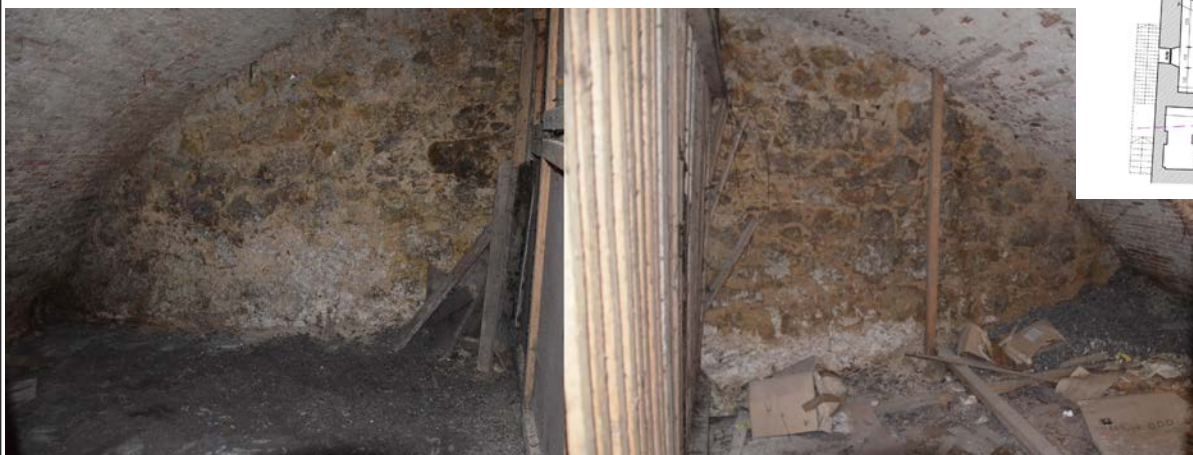
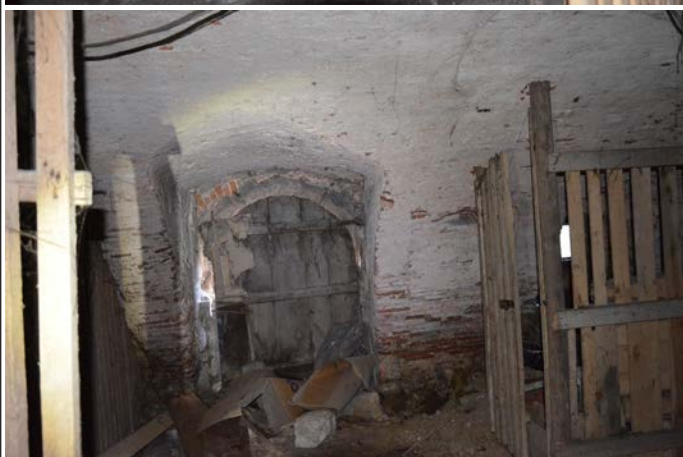
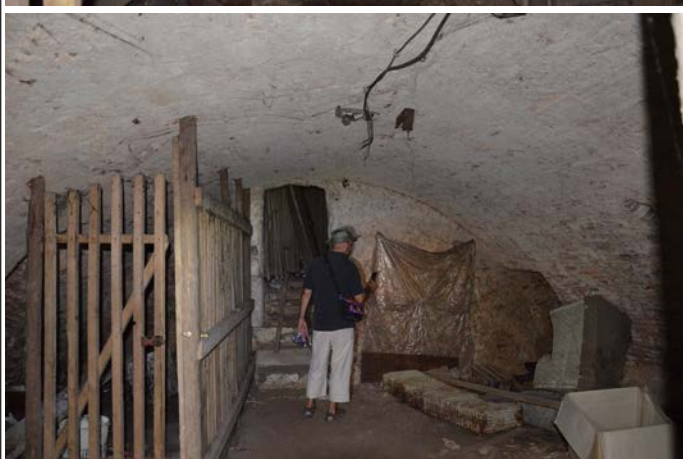
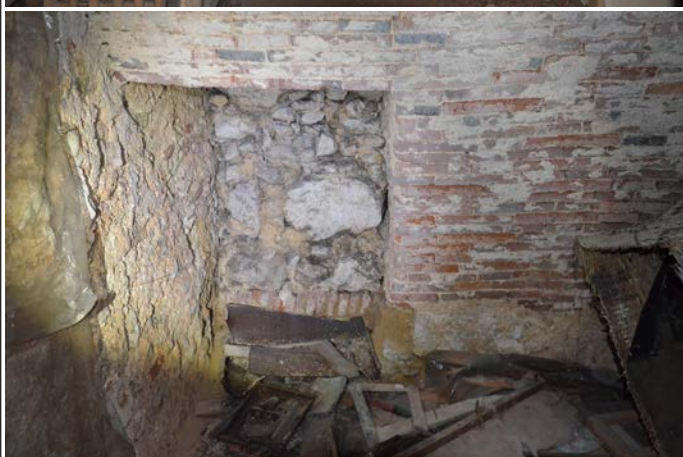
## SEVERNI DEL – KLET (K)

**OPIS:** Današnji kletni prostor se je nekoč odpiral na ulico. Ohranjena so vrata s kamnitim okvirjem in dve ležeči oknenci s kamnitim okvirjem. Imajo trikotne zaključke (na ajdovo zrno – gotika). Prvotna kamnita stena je znotraj obzidana z banjastim obokom iz opeke, dimenzije 4,5 x 14 x 29 cm. To je najnižja točka prostora v stavbi. Tla so iz apnenega estriha (jenštrle<sup>1</sup>), čezeni je zemlja/umazanija. Gre verjetno za najstarejši ohranjen prostor v stavbi, ki nam je dostopen. Kamnite stopnice vodijo v višji del kleti, delno so pobetonirane, delno slonijo na starejših lesenih.

**STOPNJA KULTURNEGA POMENA:** Velika Gotski kamniti elementi, najstarejši prostor v stavbi, stara kamnita zidava.

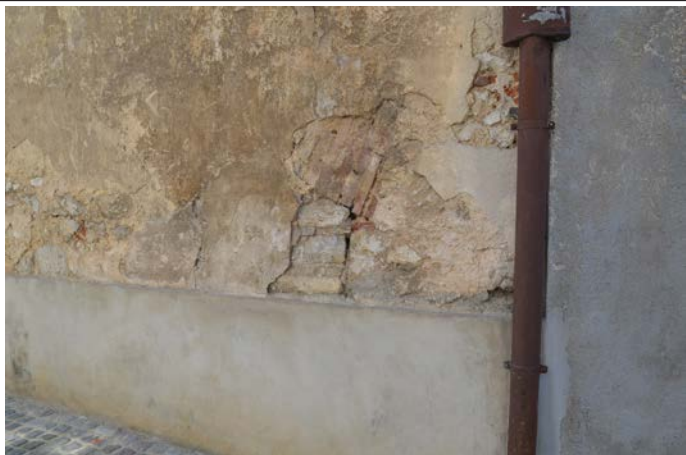
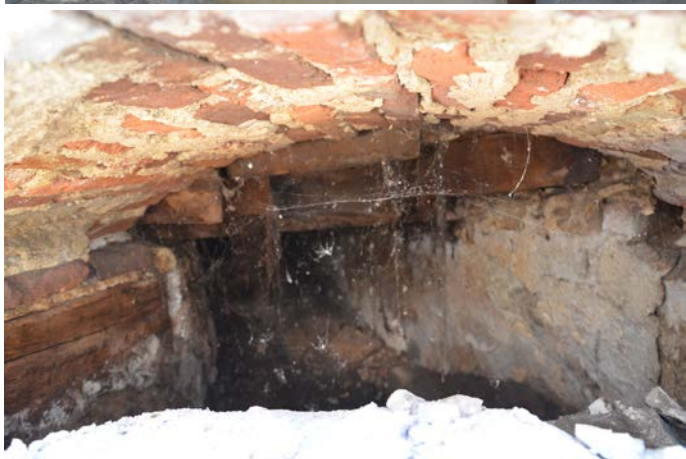
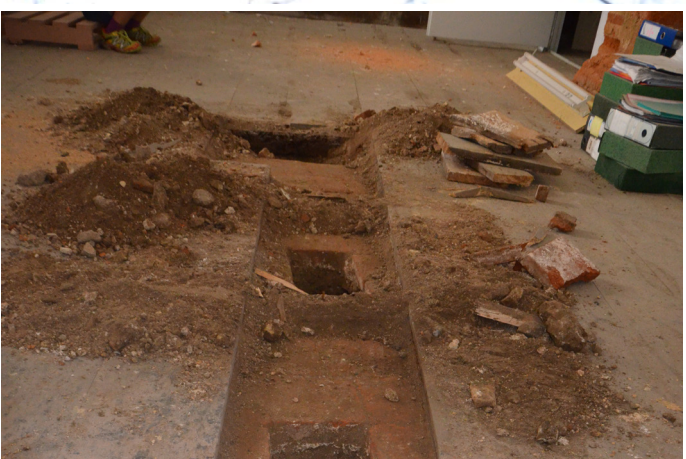
## SEVERNI DEL – KLET –NEODPRT DEL NA ZAHODU

OPIS: Del kletnih prostorov na zahodni strani je zasut. Dostopa do njih nismo uspeli ugotoviti. Možno je, da je bil prostor v rabi kot vinska klet, saj so vse premožnejše hiše v mestu imele vinsko klet. Verjetno je bil dostop do kleti z dvorišča in ga danes zakriva prizidan gospodarski objekt. Pri raziskavi smo našli kamnit fragment domnevno romanske profilacije med rahlim mešanim nasutjem (zemlja, kamniti in opečni drobci, kosti). Zazidana odprtina s cestne strani je mlajša (opečni obok) in je morda služila kot odtočni kanal za ? hlevski gnoj, saj ima dno kanala pod naklonom, usmerjenim na ulico.

1 Severna stena z zazidano odprtino - 2 Delno odprta odprtina in ozek kanal za njo, ilovnata tla padajo proti ulici - 3 Poskus dostopa od zgoraj je odkril opečnat tlak na apnenem estrihu. - 4-5 Kamnit fragmen domnevno romanskega profila

Raziskati dostop do prostora in ugotoviti vsebino in kulturni pomen.

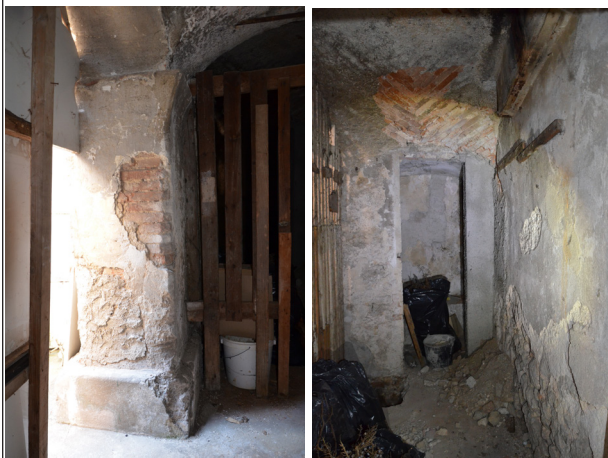
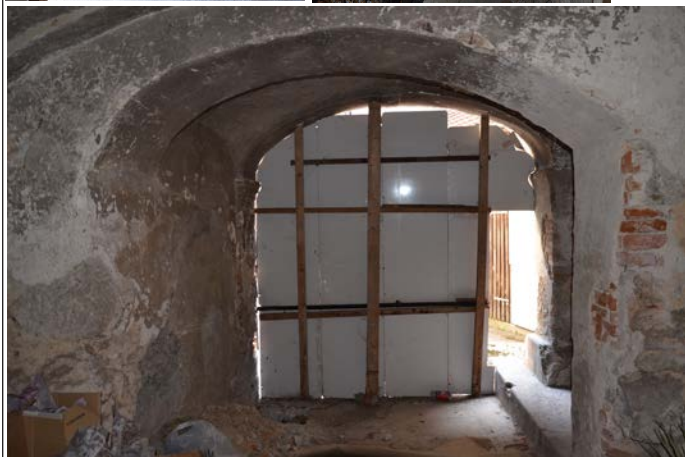
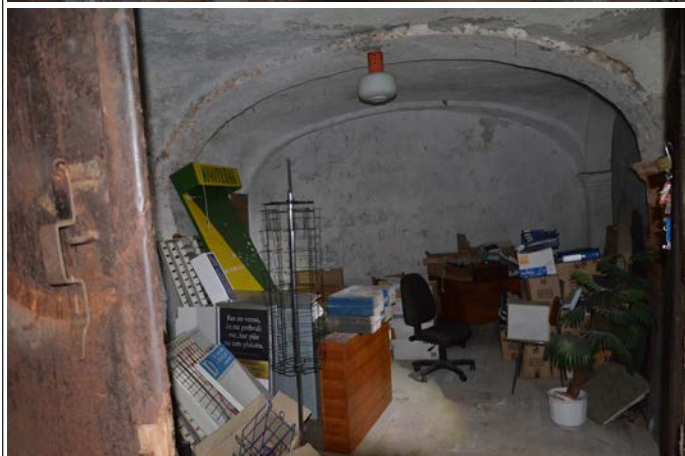
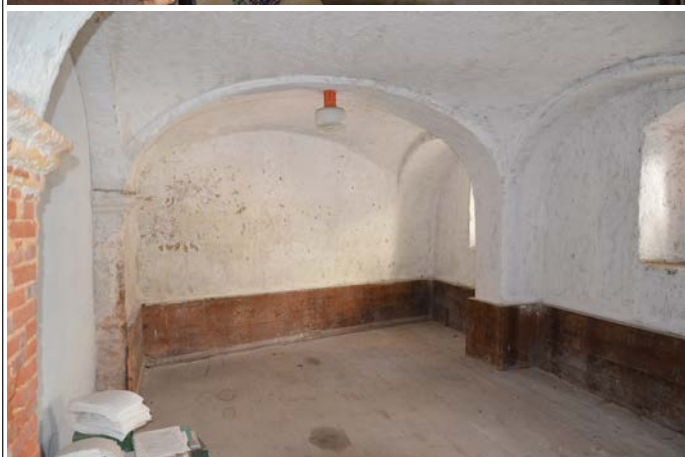
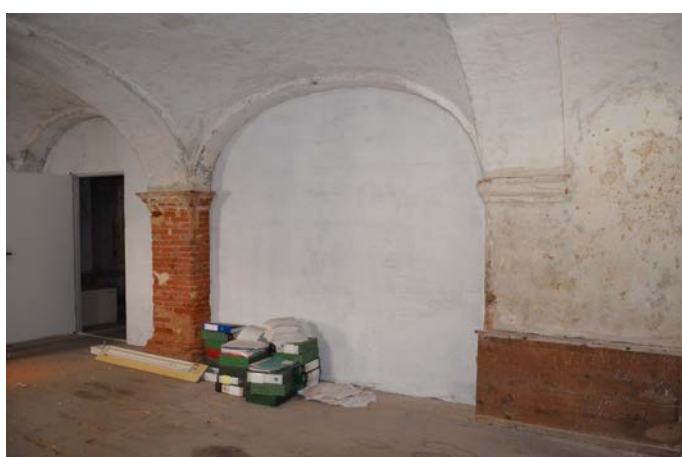
## SEVERNI DEL – PRITLIČJE, ZAHODNI DEL PRITLIČJA (P1)

OPIS: Prostori imajo obokano stropno konstrukcijo iz opeke. Levo od širokega vhoda s potlačenim lokom je hodnik s straniščem na koncu. Predprostor je tlakovan z opeko dimenzij 13,5-14 x 28-29 cm. Opeka v zidu je dimenzij 5 x 13,5-14 x 28-29 cm (19.st.). Strop prostora je obokan na češko kapico (plitek kupolast obok), ki jih nosijo loki, podprti s pilastri iz opeke dimenzije 4,5 x 16 x 28,5 cm, imajo oblikovane kapi-tele. Stene so različno obdelane z ometom (apneni, cementni, brez). Nekdaj enovit prostor je predeljen s predelno steno. Lesen pod je položen čez opeko dimenzij 20 x 20 cm v apnenem estrihu.

STOPNJA KULTURNEGA POMENA: Majhna

OGROŽENOST: Srednja

1-3 Vhodni del s hodnikom in straniščem 4-6 Nekdanji enovit prostor z oboki je predeljen.

Možni so posegi, ki povečujejo vrednost.

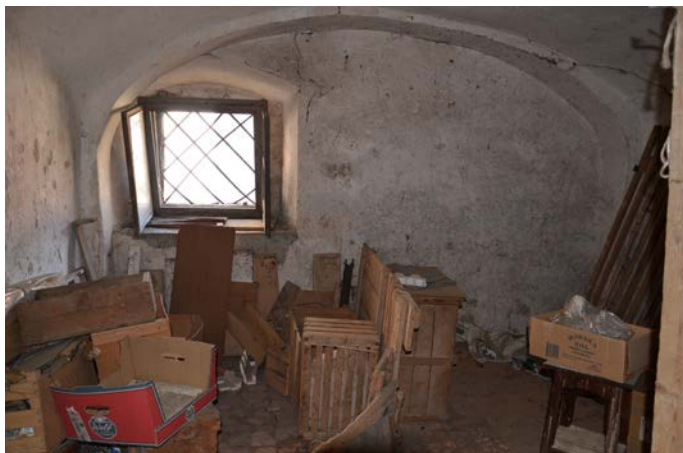
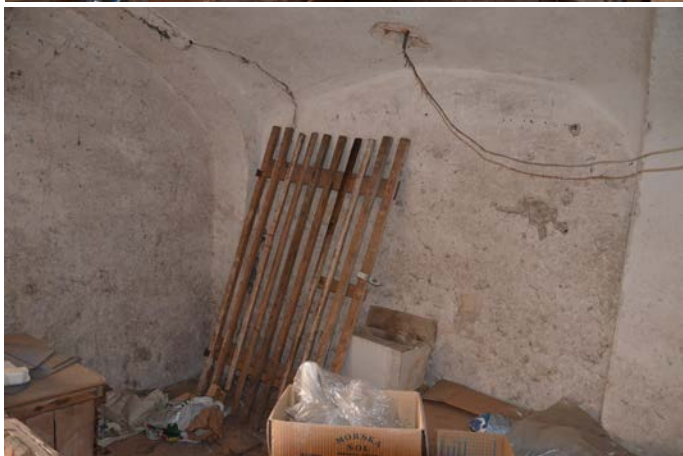
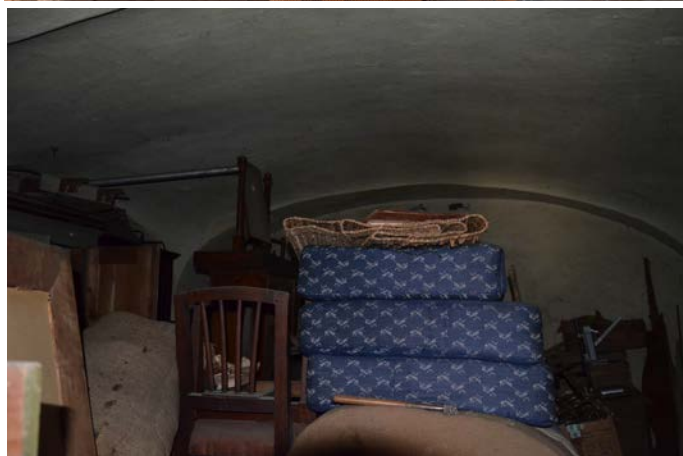
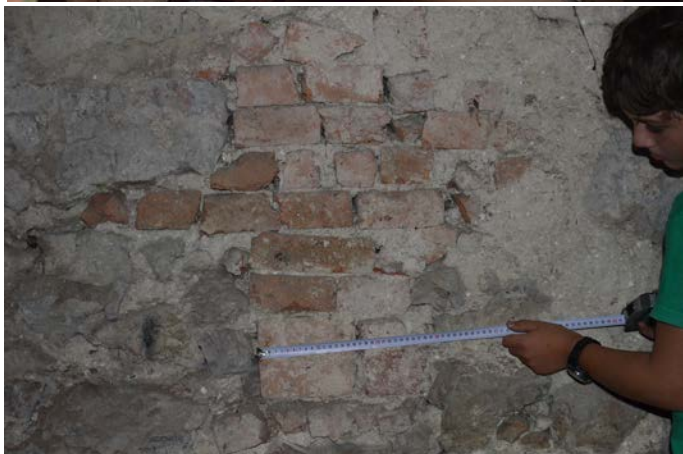
## SEVERNI DEL – PRITLIČJE, VZHODNI DEL PRITLIČJA (P2, P3)

**OPIS:** Obod prostorov je starejši, kamnit, kasneje so bili prizidani opečni stropovi, obokani na češko kapico. Tla so krita z opeko dimenzije 13,5-14 x 28-29 cm. Skozi apnene omete neke proseva kamnita struktura. Glede na konstrukcijo lahko sklepamo, da je bila vmesna stena dodana kasneje, ko je spodnji prostor dobil banjast obok. Ena soba je do vrha polna pohištva in uporabnih predmetov, največ verjetno z začetka 20. st.

**STOPNJA KULTURNEGA POMENA:** Srednja  
Kamnit zid in zazidano okence kažejo na starost prostorov.

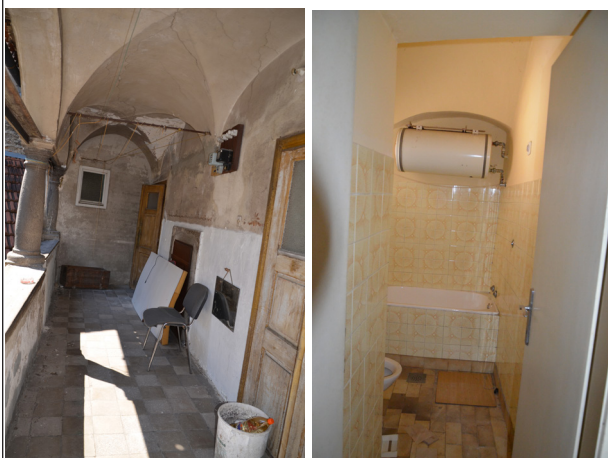
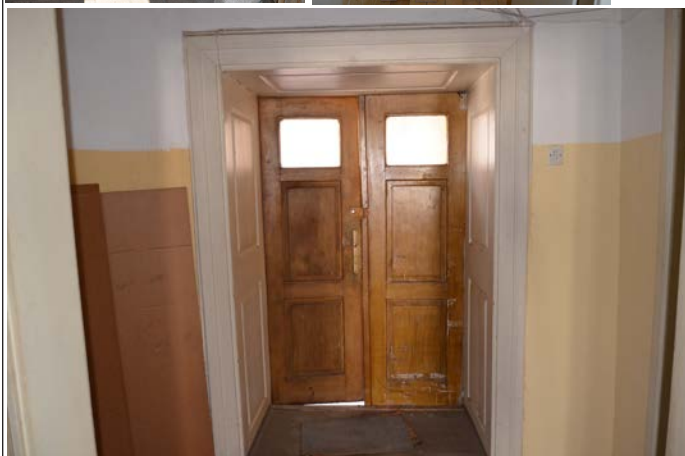
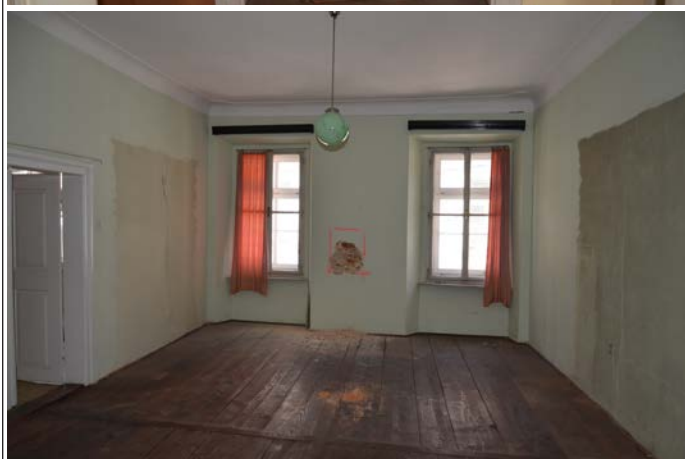
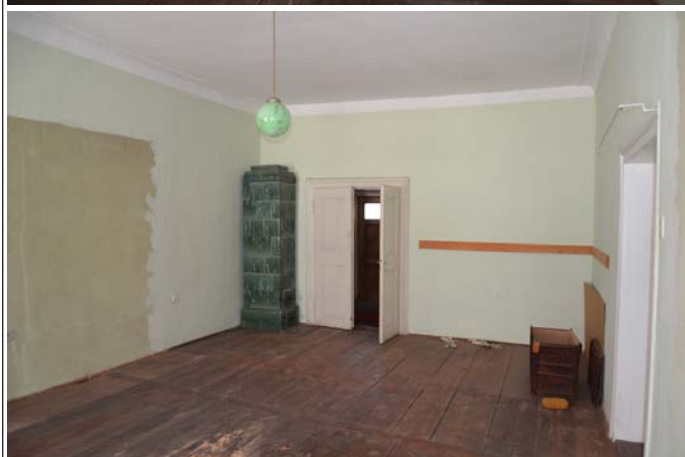
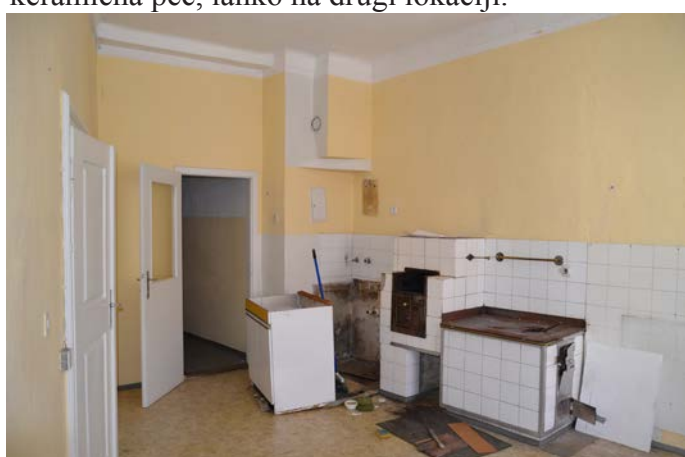
## SEVERNI DEL – 1. NADSTROPJE, ZAHODNO STANOVANJE IN HODNIK (1, 2, 3, 4)

OPIS: Zunanji hodnik ima križno obokano stropno konstrukcijo, ki jo na eni strani podpirajo trije klasični kamniti stebri. Hodnik je tlakovan s kamnitimi ploščicami 20 x 20 cm iz breče. Ohranjena so kovinska vrata od kurišča. V stanovanje je vključeno nekdanje skupno stranišče na koncu hodnika. Del stanovanja ima lesen pod iz 1. pol. 19. st. (hrast in macesen), del s kuhinjo pa ima čez položen linolej. Ohranila sta se zelena keramična sobna peč iz obdobja med obema vojnoma in zidan štedilnik. Stik stene in stropa v obeh prostorih je polkrožno zaključen, strop glavne sobe uokvirja profilirano polje. Vhodna vrata so dvokrilna flodrana iz konca 19., zač. 20.st. Ohranjenih je največ barvnih plasti v stavbi. Lesen pod in številne barvne plasti kažejo, da so prostore zgolj vzdrževali in ne temeljito prenavljali – ohranjena pričevalnost iz 19.st. (nižji sloj prebivalcev).

STOPNJA KULTURNEGA POMENA: Srednja, zunanji hodnik velika; nosilci kulturnega pomena so arkadno stebrišče s kamnitim tlakom, sobna peč. Ohranjena pričevalnost iz 19.st.

1 Zunanji hodnik do stranišča - 2 Kopalnica - 3 Vhodni prostor z vhodnimi vrati - 4-5 Glavna soba s pečjo - 6 Kuhinja z zidanim štedilnikom

Možni so posegi, ki povečujejo vrednost. Ohranjajo se kamniti elementi in križni obok. Ohranja se keramična peč, lahko na drugi lokaciji.

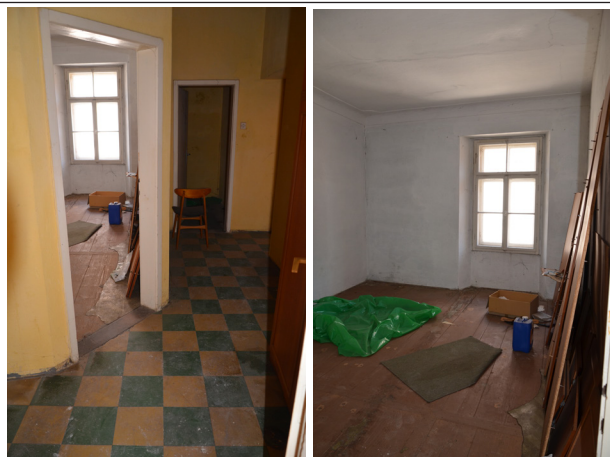
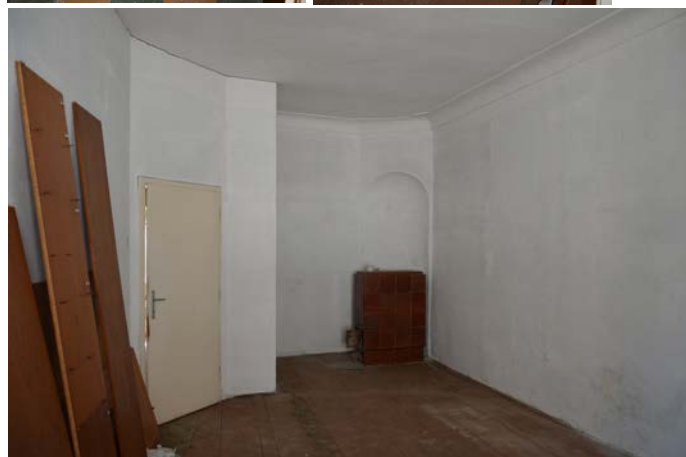
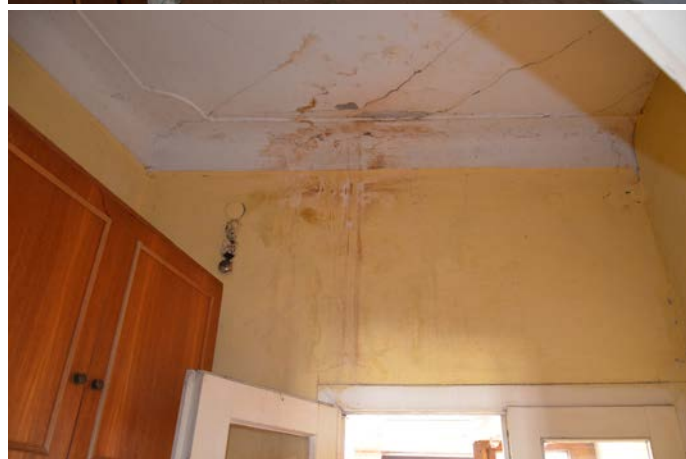
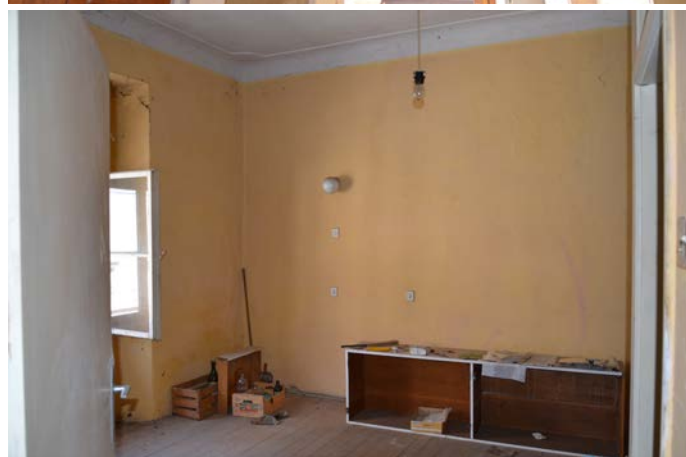
## SEVERNI DEL – 1. NADSTROPJE, VZHODNO STANOVANJE (5, 6, 7)

OPIS: Obse sobi stanovanja sta predeljeni z vmesnimi stenami na manjše prostore (stranišče, kuhinja, kopalnica). Del stanovanja ima lesen pod iz 1. pol. 19. st. (hrast in macesen), del keramične ploščice. Ohranjena je rjava keramična sobna peč iz obdobja po 2. svetovni vojni. Stik stene in stropa v obeh prostorih je polkrožno zaključen, strop uokvirja profilirano polje. Za pečjo je polkrožna zidna niša. Vhodna vrata so dvokrilna flodrana iz konca 19., zač. 20.st., dodan še en par notranjih kril. Ohranjenih je največ barvnih plasti v stavbi. Lesen pod in številne barvne plasti kažejo, da so prostore zgolj vzdrževali in ne temeljito prenavljali – ohranjena pričevalnost iz 19.st. (nižji sloj prebivalcev).

STOPNJA KULTURNEGA POMENA: Srednja  
Ohranjena pričevalnost iz 19.st.
