# KONSERVATORSKI NAČRT

## Mapa 02: PREGLEDNICA SESTAVIN

**Novo mesto – Hiša Glavni trg 2**

20170825, /04 izvod, Ljubljana, avgust 2017

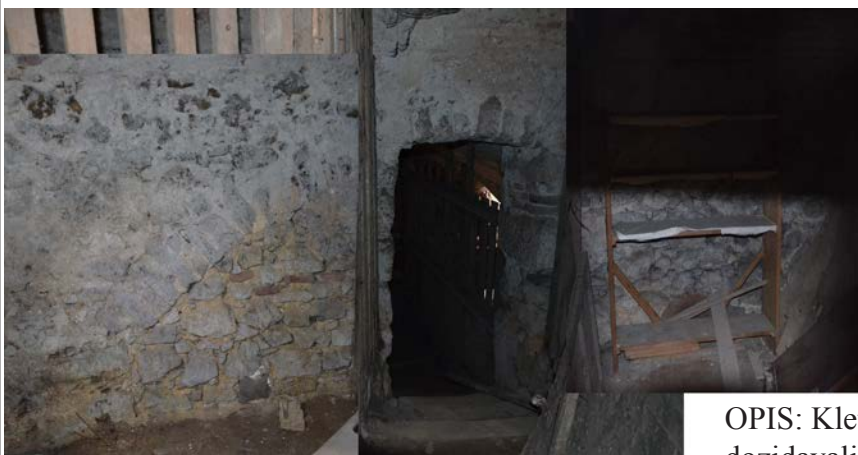
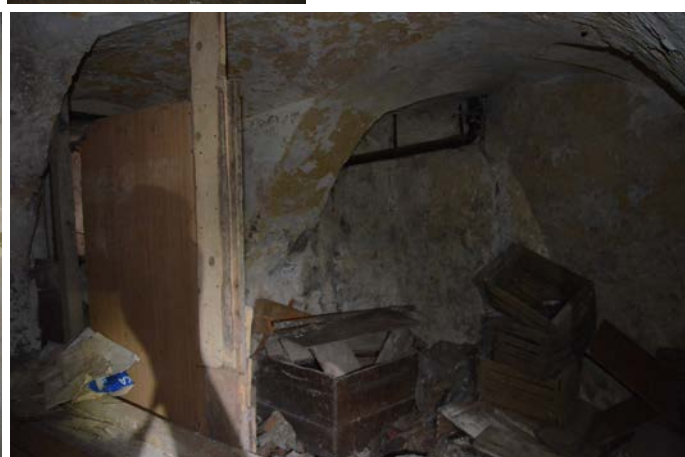
VZHODNI DEL – KLET (K1, K2, K3)

OPIS: Kletni prostori imajo nivojske razlike tal, dozidavali so jih postopoma. Višji del je na nivoju pritličnih prostorov, kjer so lokali, kovinska vrata so povezujeva z enim izmed njih. Glede na konstrukcijo je trikotni del prostorov starejši, južno od njih pa mlajši del kleti. Tla so opečnata na apnenem estrihu, prekrita s plastjo umazanije in zemlje. Zidovi so kamniti, kasnejši popravki so iz opeke. Prostori so obokani. V trikotnem prostoru je vzidano okno s kamnitim okvirjem gotških prvin, ki kaže znake, da je bilo prezidano na drugo mesto (polnilo špalete je opeka dimenzij 4,5 x 14 x 29 cm). Oboki kleti imajo opeko dimenzije 4,5 x 14 x 29 cm. Zahodna stena ima velik razbremenilni kamniti lok, v njem je naknadno pozidan vhod v nižji nivo kleti. Na steni so ostanki ometa (nekdanja zunanja stena – mapa 4, poročilo o sondiranju, str. 5). Ohranjena vsaj 200 let stara ročno kovana vrata iz neznane lokacije.

STOPNJA KULTURNEGA POMENA: Srednja (trikotni del – kamnit okenski okvir, kovana vrata), majhna (južnejši del)

1 Zahodna kamnita stena trikotnega prostora s kamnitim lokom in prehodom v nižje ležeče prostore - 2-3 Trikotni prostor - 4 Vstop v klet s stopnišča - 5 Južni del kleti s povezavo v lokal - 6 Hodnik - 7 Prostor ob stopnišču, ki gleda na dvorišče.
