# KONSERVATORSKI NAČRT

## Mapa 02: PREGLEDNICA SESTAVIN

**Novo mesto – Hiša Glavni trg 2**

20170825, /04 izvod, Ljubljana, avgust 2017

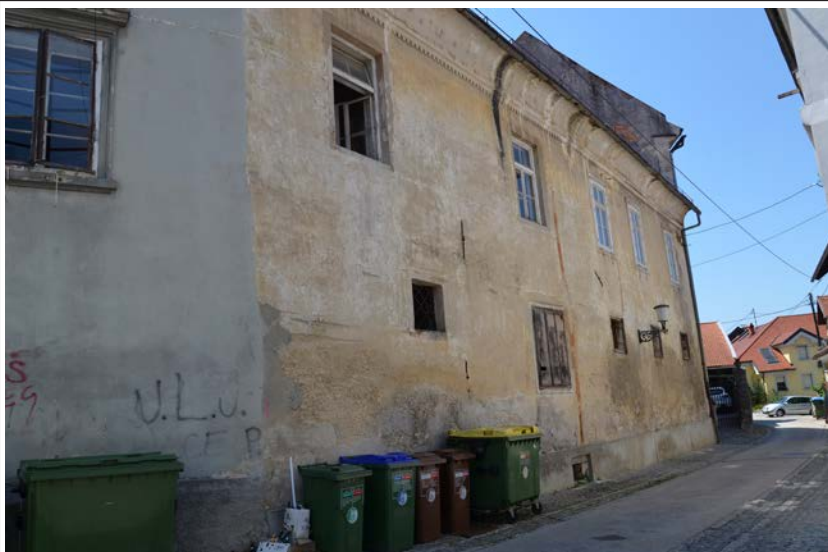
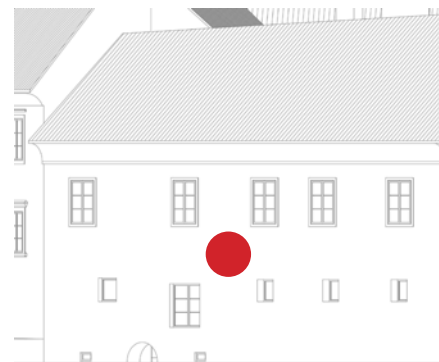
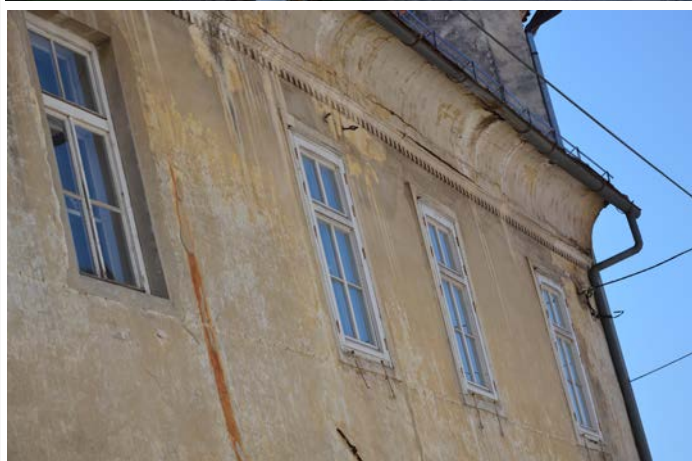
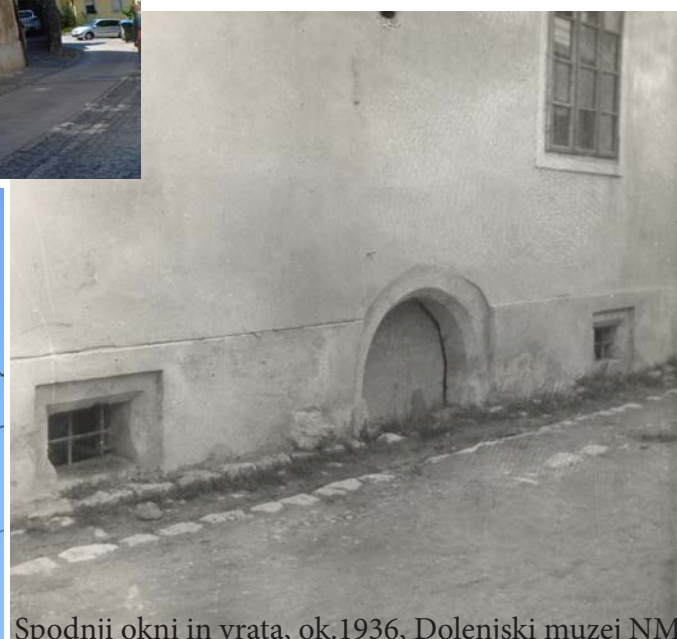
Spodnji okni in vrata, ok.1936, Dolenjski muzej NM

**OPIS:** Zadnja fasada ima drugačen značaj od ostalih, kar se kaže poleg drugačnih nivojev (okna, kapni venec) še v ohranjenem apnenem ometu in oker barvi zaključnega sloja. Ta del v zgodovinskih virih imenovan zadnja hiša. Že primerjava današnjega stanja s stanjem iz ok. 1936 kaže (80 let razlike), kako se dviguje nivo ulice. Lok, ki je skrit za smetnjaki, je del danes delno vkopanega vhoda, ki je bil nekoč izhod na ulico. Po obliki kamnitih elementov lahko okenske okvirje in kamnit lok datiramo v obdobje gotike, saj imajo značilne zaključke na stikovanju kamnov v obliki trikotnika – ajdovega zrna (Fister, 1986: 134–135). Nad gotiskim pritličjem sta prizidani dve etaži. Prva kaže odprtine, značilne za gospodarska poslopja (ležeča pravokozna okna za hleve in večja odprtina za nakladanje sena v delu, ki je služil kot senik). Druga etaže je bivalna s petimi lesenimi okni klasičnega proporca in razdelitve šip 2 x 3. Fasado zaključuje profiliran kapni venec z zobčastim vzorcem na spodnji strani. Streha je strma in pokrita z opečnim bobrovcem.

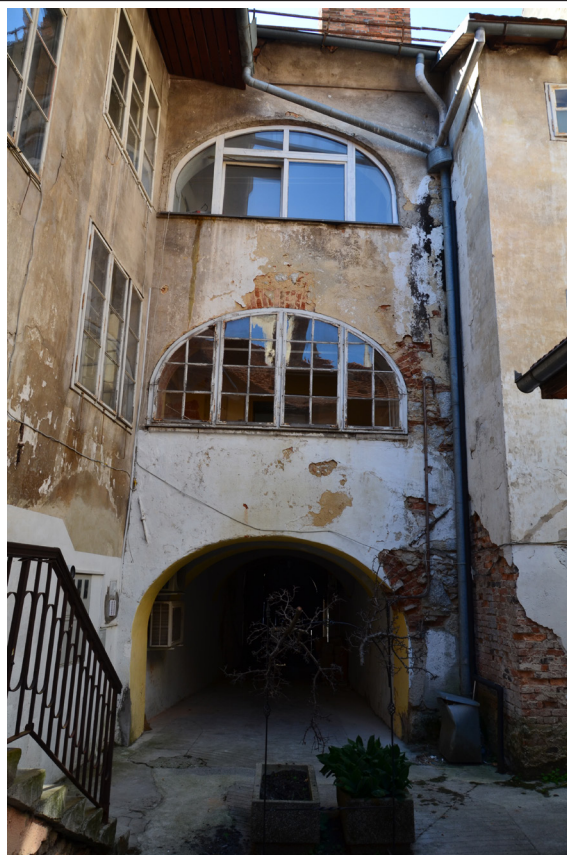
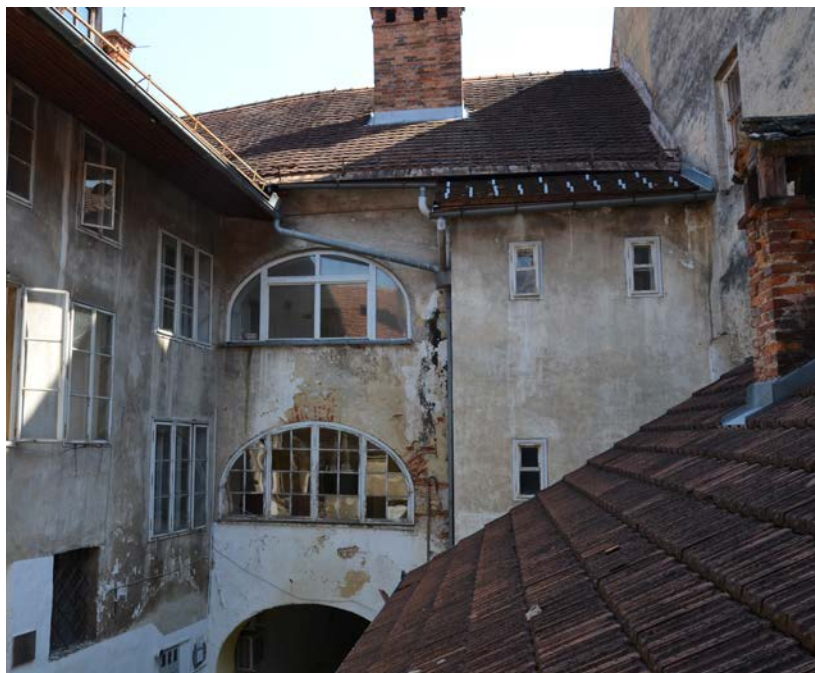
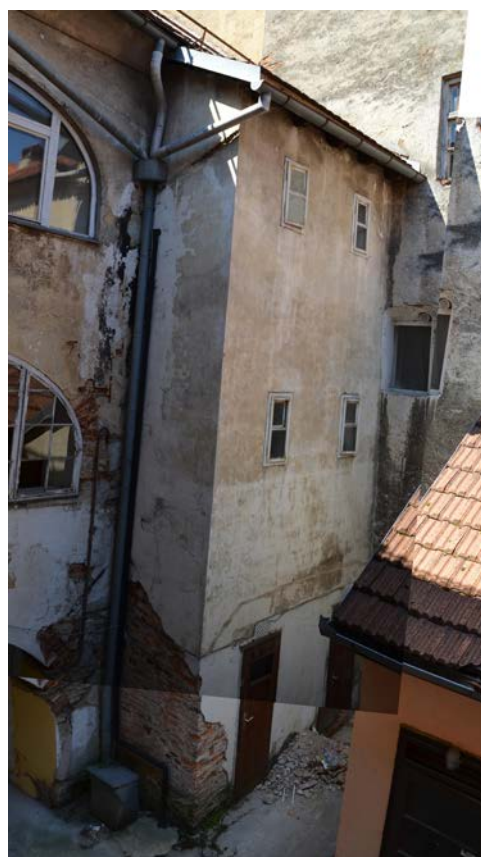
OPIS: Notranja južna fasada je bila spremenjena leta 1895, ko je bil prizidan dvonadstropni sanitarni blok iz opeke dimenzije 6 x 14 x 29 cm. Prizidek izstopa iz fasade in ima štiri majhna okna, po dve v vsakem nadstropju, in dvojne vrata v pritličju. Vzhodni del fasade ima tri velike polkrožno zaključene odprtine: dve panoramski okni v nadstropjih in odprt prehod iz veže na dvorišče. Fasada kaže prezidave, gradbene popravke, kamnito gradivo je kombinirano z opeko, loki so opečnati. Prehod je bil razširjen. Fasado zaključuje strma streha, skoraj brez napušča, krita z opečnim bobrovcem, predira jo dimnik.

STOPNJA KULTURNEGA POMENA: Majhna

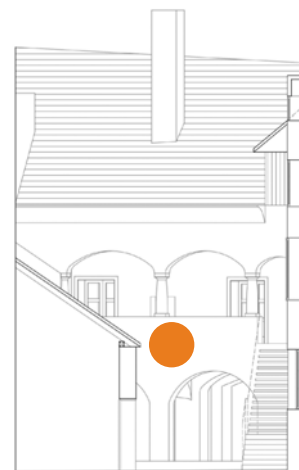
**OPIS:** Notranja severna fasada je enonadstropna in ima prizidan pokrit zunanji hodnik s kamnitim stebriščem, po analogiji datiran v pozni barok. Med tremi kamnitimi stebri so arkadne odprtine. Streha je krita z opečnim bobrovcem, na njej sta strešno okno in zidan dimnik. Vhod v pritlične prostore je zelo širok, obokan s potlačenim obokom, na sklepu je viden ostanek sklepika v ometu. Levo od vhoda je viden še del podobne odprtine, ki jo delno zakriva dograjeno gospodarsko poslopje. Na temenu stebriščnih lokov vidni ostanki sklepnikov, oblikovanih v ometu.

**STOPNJA KULTURNEGA POMENA:** Srednja  
Pomembna predvsem zaradi arkadnega stebrišča.

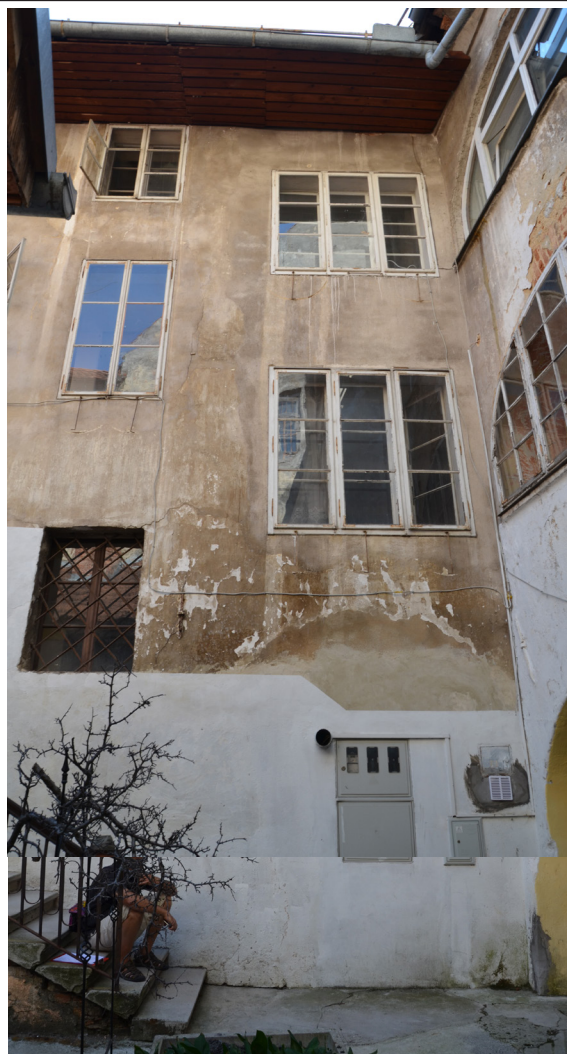
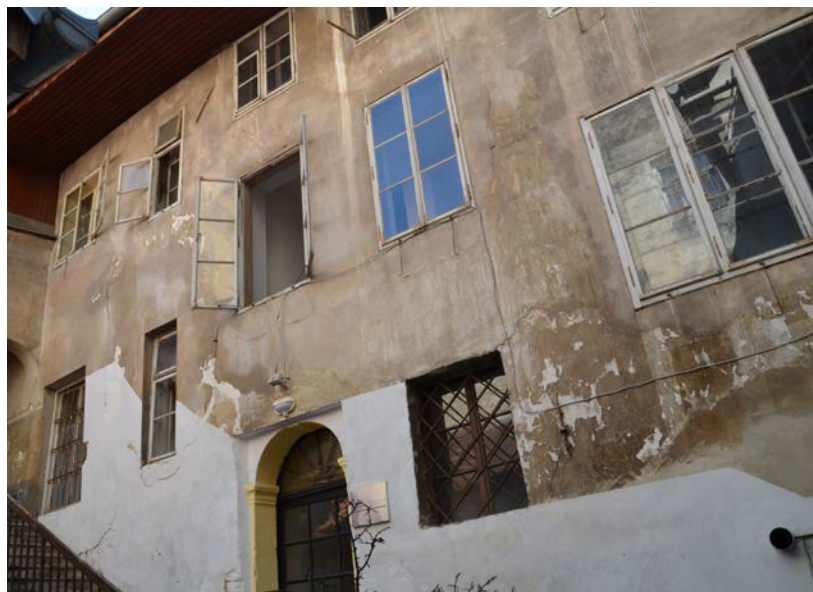
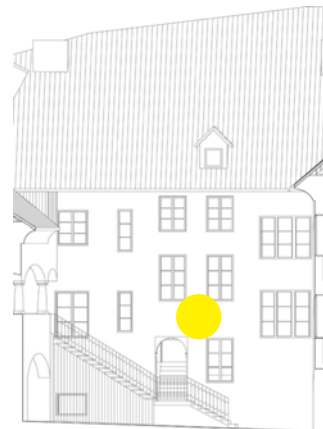
**OPIS:** Notranja vzhodna fasada ima 11 oken na različnih višinah in en vhod, ki je z dvorišča dvignjen za pol nadstropja. Do njega vodijo betonske stopnice. Pritlični del nima odprtin. Fasada se zaključi s širšim lesenim napuščem in se nadaljuje v strmo streho, krito z bobrovci. Na strehi je frčada in več dimnikov. Vhod ima profiliran okvir v ometu z bazama, kapi-teloma in nakazanim sklepnikom na polkrožnem zaključku.

**STOPNJA KULTURNEGA POMENA:** Majhna

Možna prilagoditev strehe pri prenovi podstrehe (vgradnja strešnih oken, frčad) z ohranitvijo strmega naklona. Izdelava novih apnenih ometov. Pri obnovi se uporablja apneno tehnologijo (mapa 3 - ometi). Sanacija konstrukcije, talne vlage, izvedba prezračevalnega kanala. Kulturnovarstveni pogoji določajo, točka 5: "Pri sanaciji grajenih konstrukcij je dovoljeno uporabljati le malte na snovi gašenega ali hidravličnega apna, paropropustne apnene beleže ter injekcijske mase in sanirne omete na osnovi pucolanov oz. hidravličnega apna. Uporaba z vodotopnimi solmi obremenjenega portland cementa ni dovoljena. Vse vezi morajo biti skrite ..."

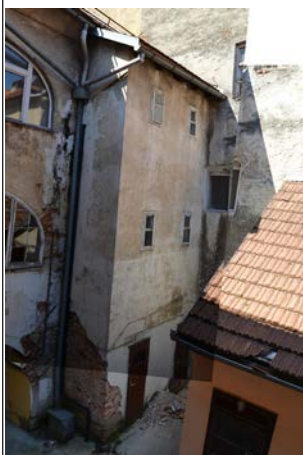
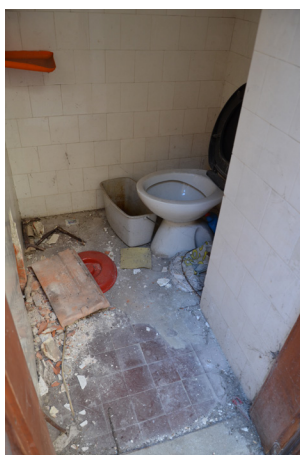
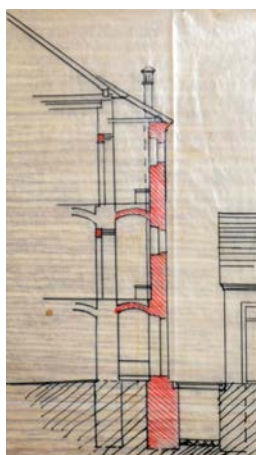
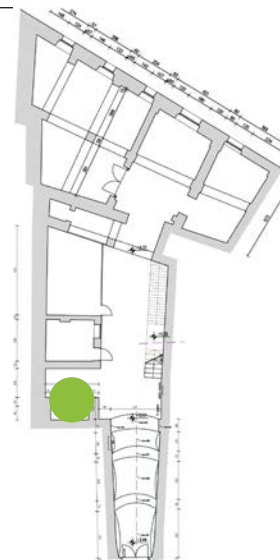
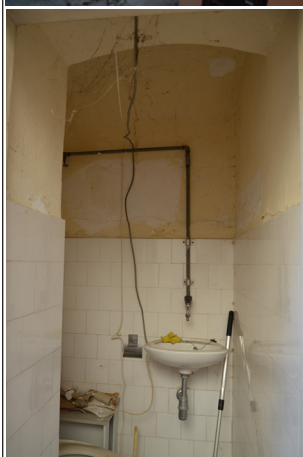
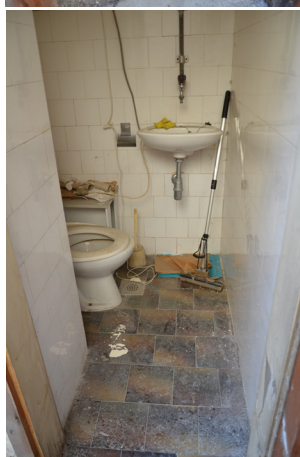
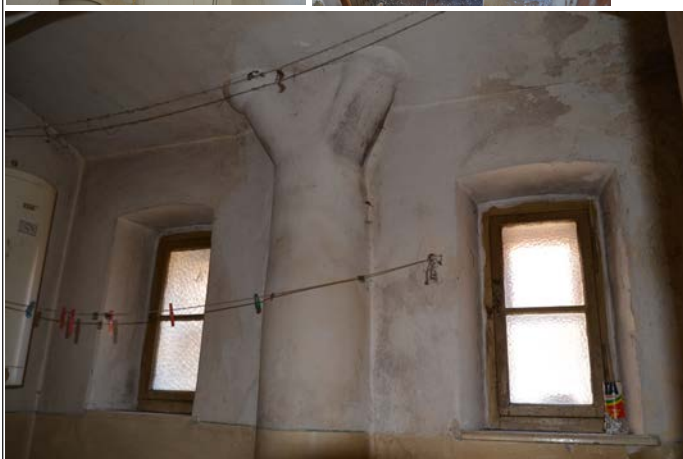
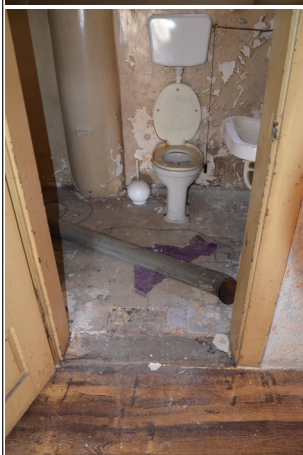
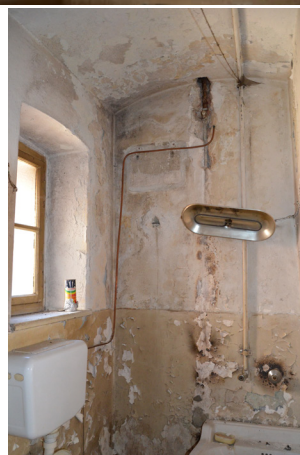
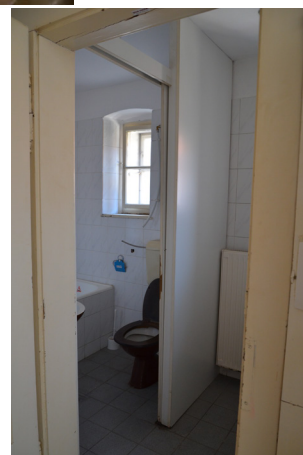
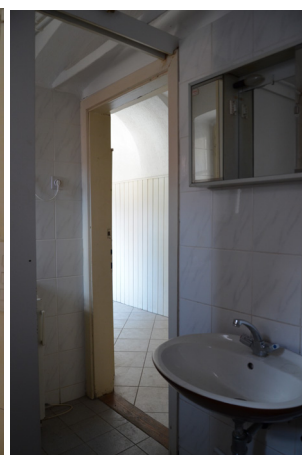
OPIS: Leta 1895 je bil južnemu traktu prizidan trinadstropni sanitarni blok iz opeke dimenzije 6 x 14 x 29 cm. V pritličju sta dve stranišči z dostopom z dvorišča, v 1. in 2. nadstropju je kopalnica s straniščem. Tla so obložena s keramičnimi ploščicami. V pritličju in 1. nadstropju je plitev segmentni obok. V 1. nadstropju je vidna razvejana odtočna cev s konca 19. st.

Pritlični in prostori v 1. nadstropju propadajo, keramične ploščice so mestoma razbite, neustrezní končni sloj ometa v 1. n. se lušči. Kopalnica 2. n. je bila pred kratkim prenovljena in je v dobrem stanju.

Možni so posegi, ki povečujejo vrednost. Prizidek je dopustno odstraniti.

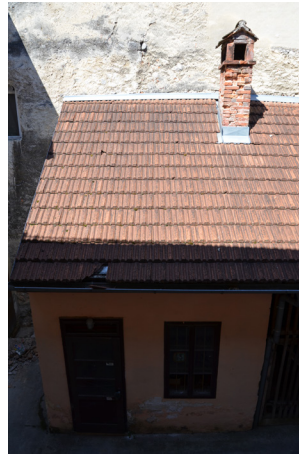
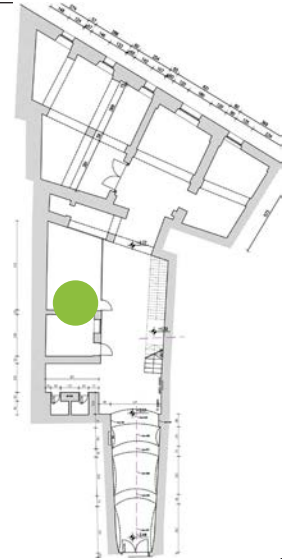
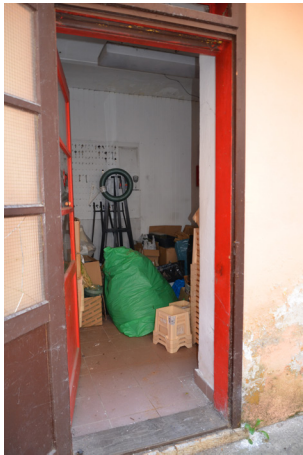
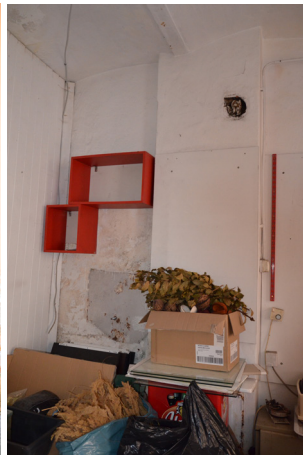
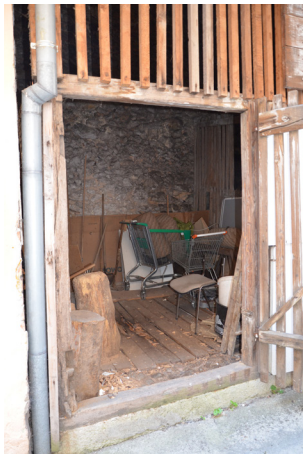
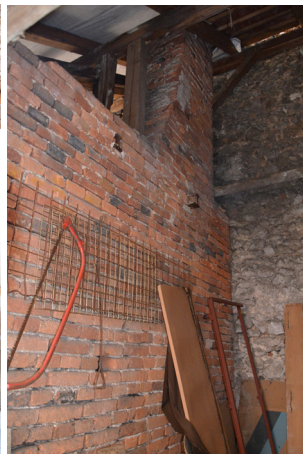
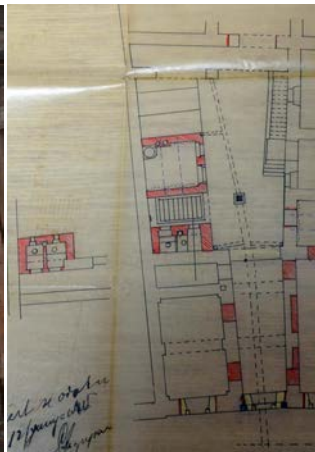
OPIS: Zidani del pritličnega gospodarskega poslopja na dvorišču je bil sezidan leta 1895 kot pralna kuhinja. Zadnja funkcija prostora je bila delavnica. Tla so krita s keramiko, strop premoščajo železne traverze in ploščice segmentni oboki. Sosednji prostor je provizorično zaprt z lesenimi remelji, pod je lesen, ostrešje je odprto. Objekt nima zahodne stene, ampak se naslanja na sosedov kamnit zid. Kritina: opečni zareznik.

Objekt je dopustno odstraniti v sklopu celostne ureditve dvorišča.

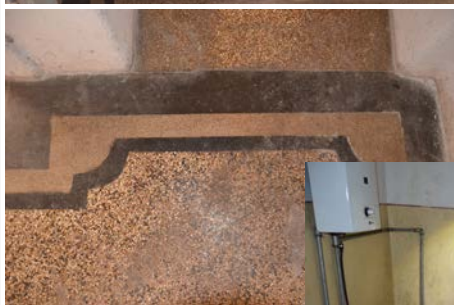
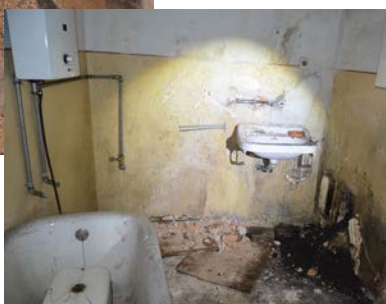
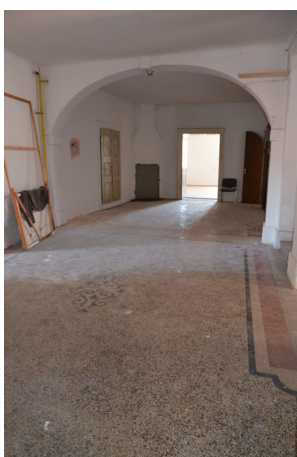
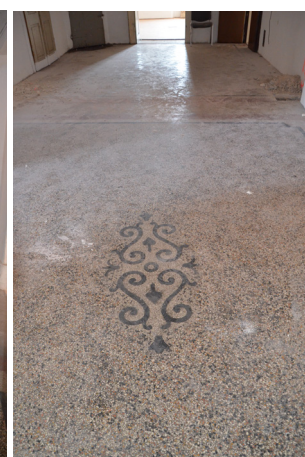
OPIS: V veži se dostopa z notranjega stopnišča. Oba prostora na dve polovici predeljuje potlačen lok in pilastra. V 1.n. je v veži dozidana kopalnica. Siv teraco z obrobo pokriva tla. V 1.n. je obroba preprostejša črna, v 2.n. črna in rdeča, v sredini polj pa dodan črni cvetlično-vitični ornament, ki bogati najpomembnejše nadstropje. Ohranjenih je nekaj lesenih kasetiranih enokrilnih in dvokrilnih vrat s konca 19., zač. 20.st. Ohranjeni sta kurišči s kovinskimi vratici. Odkrite so poslikave z rdeče-zelenim rastlinskim motivom, ki so dobro ohranjene.

OGROŽENOST: Majhna. Na zidovih so vidni sledovi vlage. Dozidava je razbila enotnost veže.

USMERITVE: Možni so posegi, ki ohranjajo in povečujejo vrednost. Stopnice in vežo se celotno uredi. Ostranitev paronepropustnega sloja ometa in barvnih poudarkov. Sanacija vlage, odkrito poslikavo je možno restavrirati. Odstranitev dozidane kopalnice in poenotenje prostora. Tlak se obnovi.

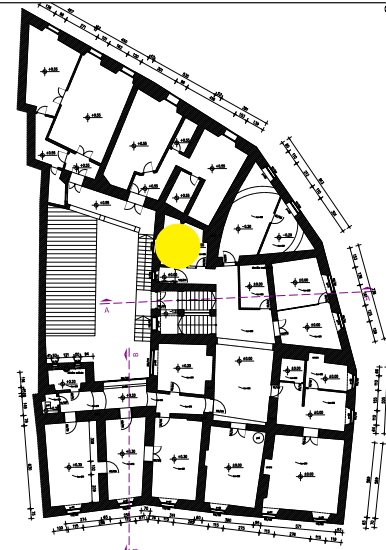
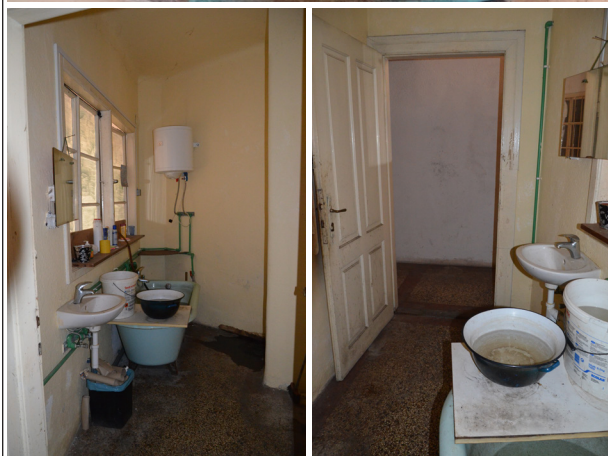
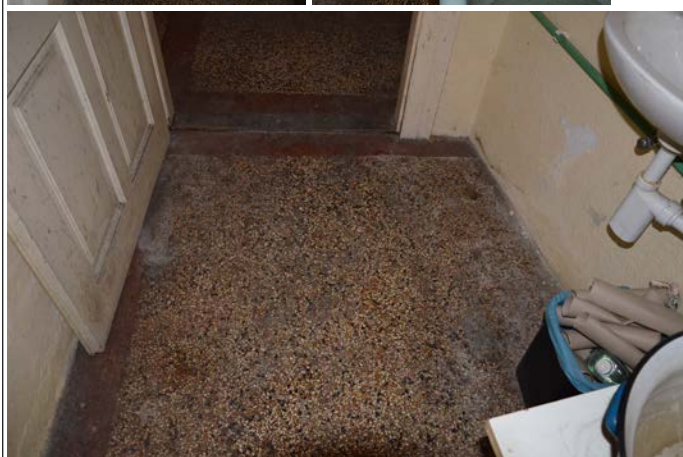
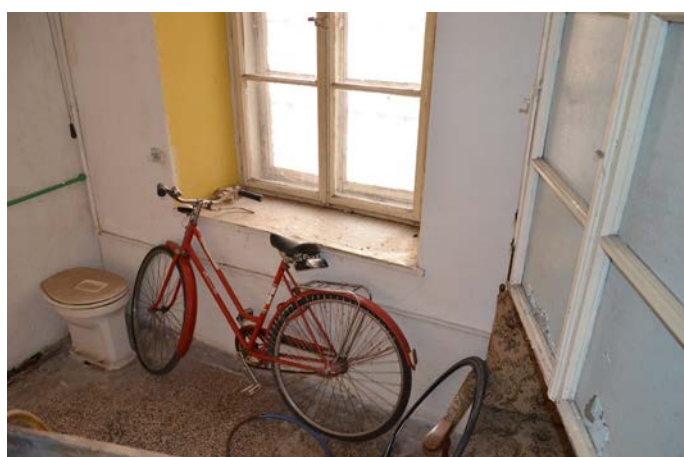
OPIS: Velika kopalnica je kasneje predeljena na dva prostora, kot je razvidno iz obrobe teraco tlaka. Zaradi slabega stanja tlaka na koncu hodnika, ki se zaključuje s straniščem, je težko reči, če je bilo stranišče tu tudi ob zasnovi tlaka. Ohranjeno je nekaj stare kopalniške opreme iz različnih obdobj. Kad je samostoječa.

Vidni so znaki propadanja zaradi nevdzdrževanja. Poškodbe tlaka,

Možni so posegi, ki povečujejo vrednost. Teraco tlak se po možnosti restavrira. Zaradi prilagoditve funkcije je možna tudi odstranitev tlaka.

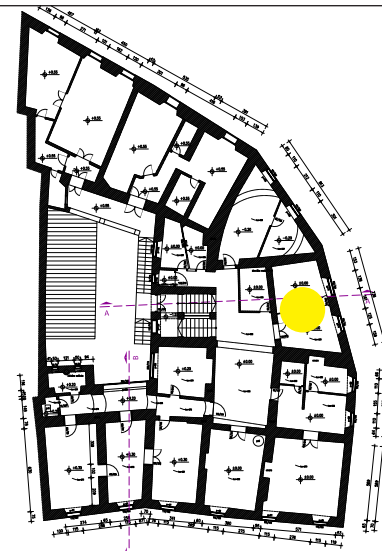
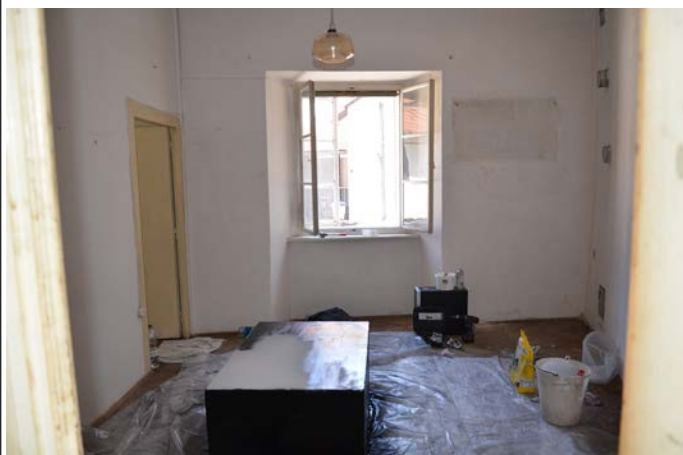
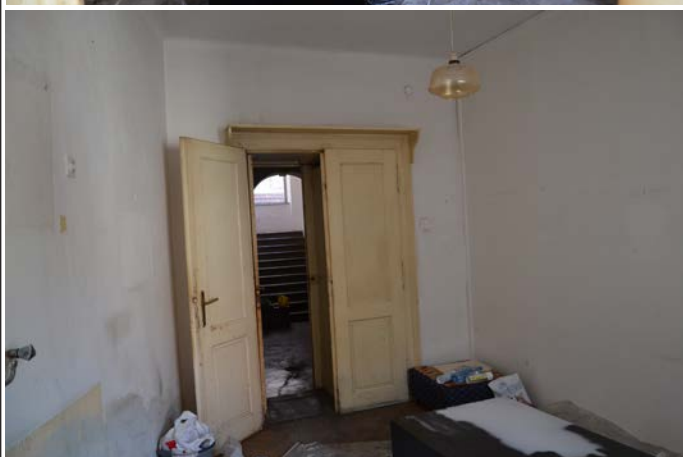
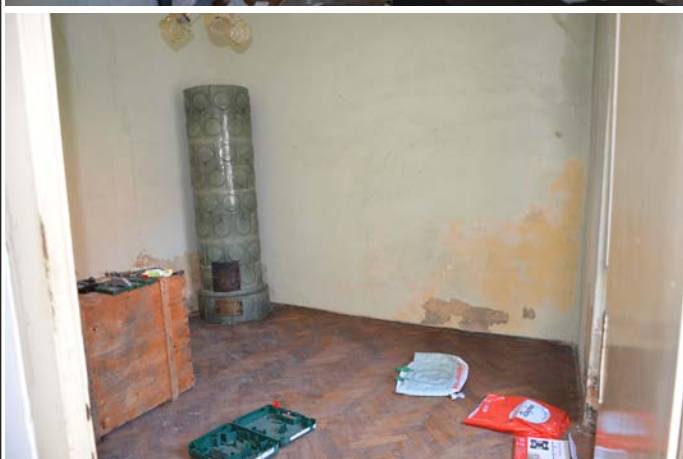
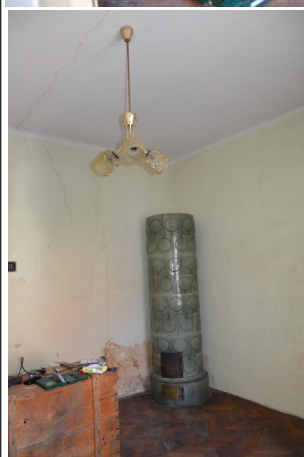
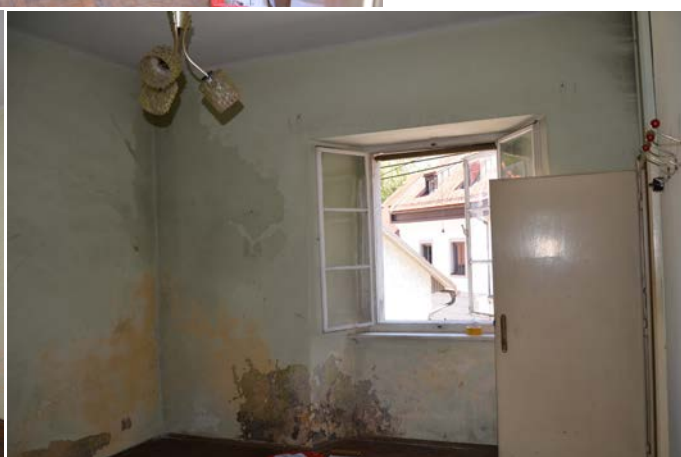
# 1. NADSTROPJE, VZHODNA SOBA posneto 1. 8. 2017 (10, 11)

OPIS: Soba je s predelno steno razdeljena v dva dela. Po tleh je položen parket na ribjo kost. Ohranjena je zelena keramična peč iz časa med obema vojnama.

OGROŽENOST: Majhna  
Vidni so znaki propadanja zaradi nevzdrževanja. Zaključni sloj ometa se lušči. Del stene, kjer so bila nekdanj vrata v prostor – pred dograditvijo kopalnice v veži – ima razpoke v ometu.

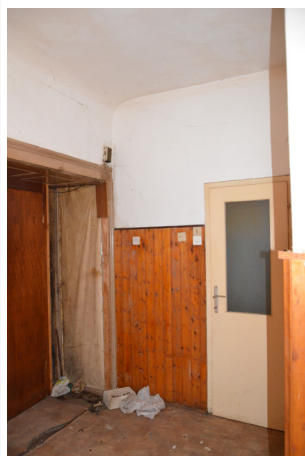
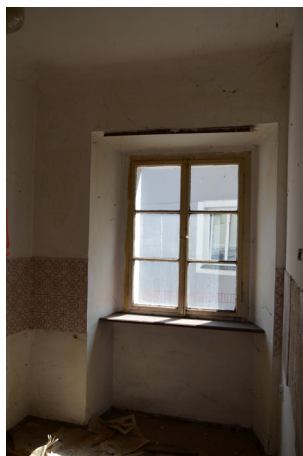
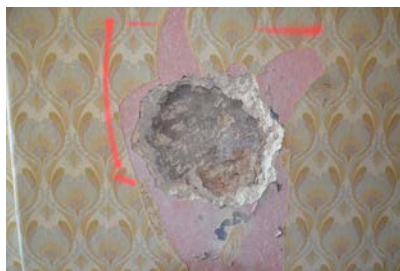
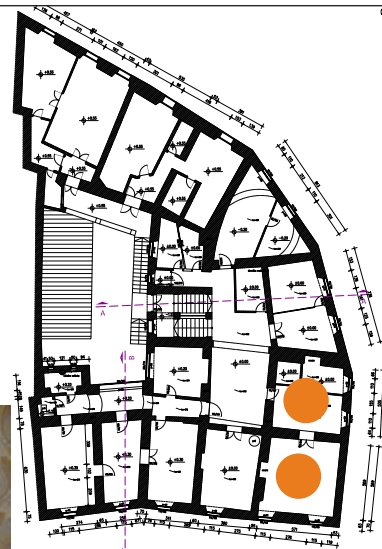
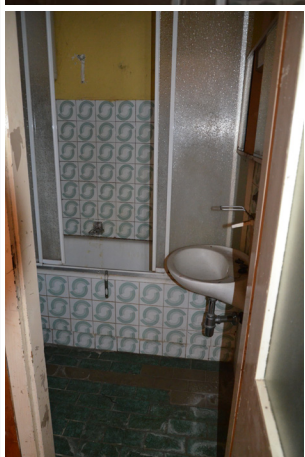
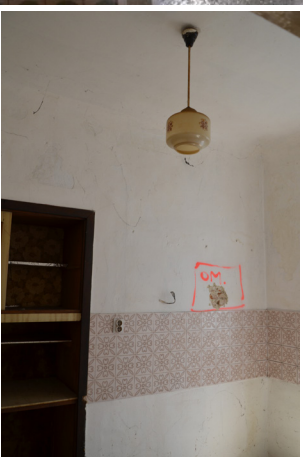
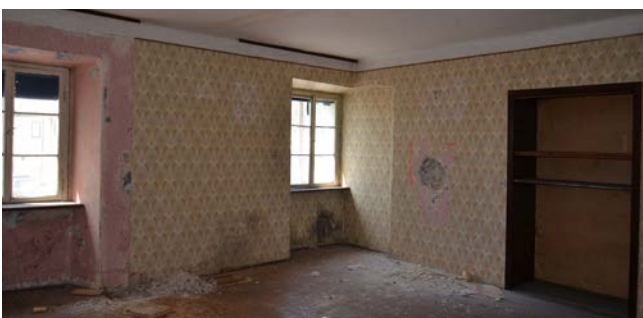
# 1. NADSTROPJE, JUGOVZHODNI SOBI (12, 13, 14)

OPIS: Sobi sta kvadrataste oblike, povezujejo ju dvokrilna lesena kasetirana vrata. Manjša soba je velika cca. 5 x 5 m, kar kaže na njeno prvotno gradivo - les (v pritlični fazi). Vstopna manjša soba je s predelnimi stenami predeljena na več manjših prostor, kjer sta bili urejeni kopalnica in kuhinja. Del prostora je oblepjen s tapetami, pod njimi so še ene. Identične so bile najdene tudi v sobah hotela Palace v Portorožu (Deanovič, 2006 : 39). Ohranjena je rjava keramična peč iz preloma 19. v 20. st. Čez lesen pod je nalepljen linolej. Dvoje oken je zazidanih. Debelina ometa je 5 cm na vmesni steni. V vogalni sobi (14) odkrite bogatejše šablonske poslikave. Med prostoroma ohranjena dvokrilna vrata s konca 19., zač. 20. st. Na mestu vgradne omare so bila verjetno tudi vrata v sosednjo sobo.

OGROŽENOST: Majhna. Vidni so znaki propadanja zaradi nevzdrževanja. Zaključni sloj ometa se lušči.

1 Vstopni prostor - 2 Okno 3 Sonda do kamna 4-5 Kopalnica 6 Kabinet - 7-8 Vogalna soba s pečjo, dvokrilnimi vrati in odkritimi bogatejšimi šablonskimi poslikavami

USMERITVE: Možni so posegi, ki povečujejo vrednost. Peč se ohrani, lahko drugje. Odstranitev linoleja, odstranitev tapet, omete se obdelajo po navodilih za omete, mapa 3. Priporočamo, da se ohranijo dvokrilna vrata, vzorec šablonskih poslikav vogalne sobe se snema za morebitno kasnejšo rekonstrukcijo.

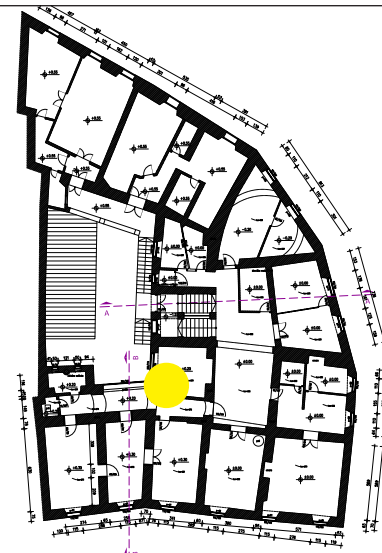
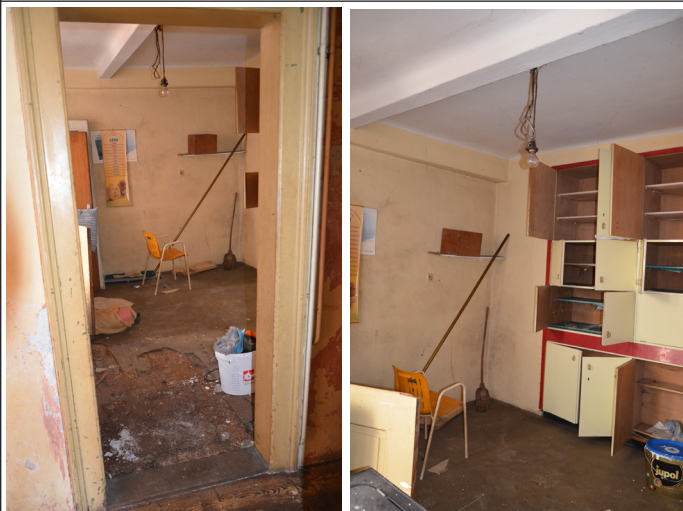
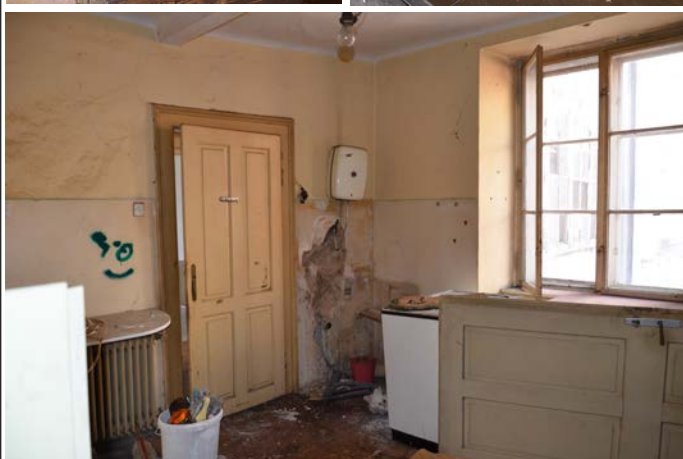
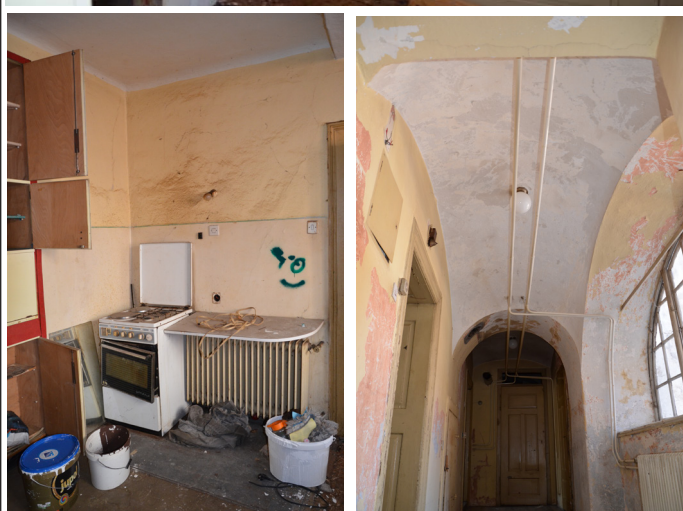
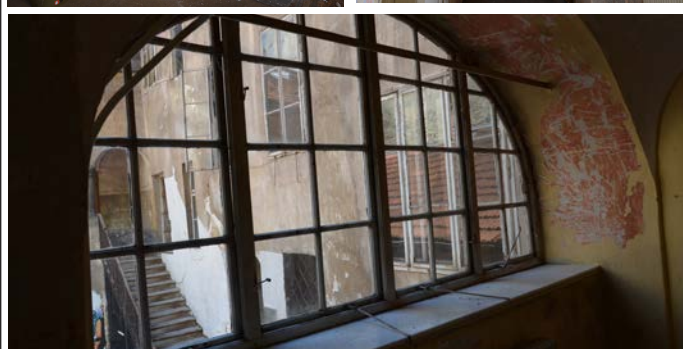
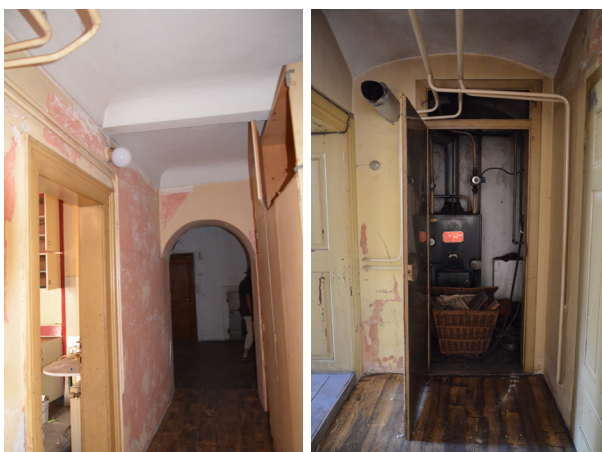
# 1. NADSTROPJE, JUŽNI TRAKT, SOBA NA DVORIŠČE IN HODNIK (18, 19)

OPIS: Soba je nekdanj verjetno služila kot kuhinja. Strop je ojačan s traverzami. Tla so prekrita z lepenco, hodnik pa ima nov cementni estrih prelepljen z imitacijo lesenega vzorca. Ima veliko tridelno panoramsko okno, veliko polkrožno okno ima tudi hodnik.

1 Vstop v prostor - 2-5 Prostor -6 Obok hodnika - 7 Panoramsko okno na hodniku - 8-9 Hodnik

Možni so posegi, ki povečujejo vrednost. Odstranitev paronepropustnega sloja ometa. Sanacija tal. Skozi polkrožno okno je možno vzpostaviti prehod na morebiten dozidan balkon.

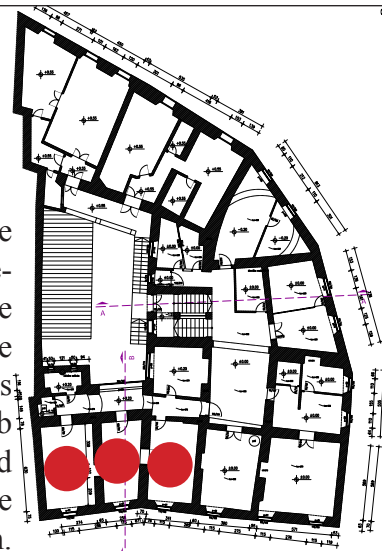
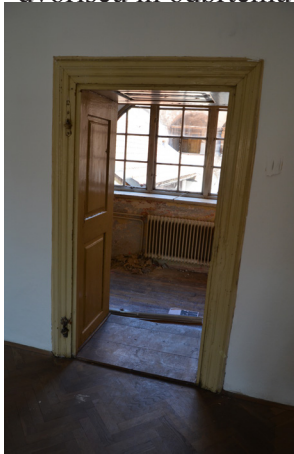
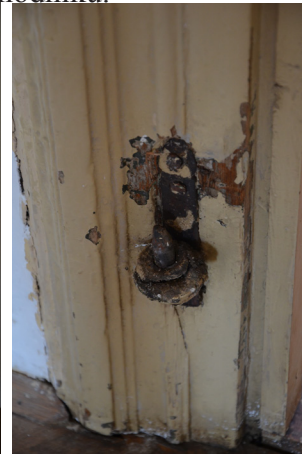
# 1. NADSTROPJE, JUŽNI TRAKT, 3 SOBE NA JUŽNEM/JUGOZAHODNEM DELU (15, 16, 17)

OPIS: Vse tri sobe so vzdrževane in prebeljene. Najstarejša je sredinska soba glavne fasade, ki je ojačana s traverzo, a strop kljub temu poka. Stik med steno in stropom je polkrožno oblikovan. Ostali sobi ima ravne zaključke in spuščena stropova. Položen je parket. Ohranjena je peč iz rjave keramike iz 1960-ih let. Ohranjeni so trije baročni vratni podboji, vratna krila so odložena v trikotni sobi (8). Odkrite bogatejše poslikave (mapa 4 - poročilo o sondiranju).

OGROŽENOST: Majhna; soba s traverzo ima razpokan strop. USMERITVE: Možni so posegi, ki povečujejo vrednost. Peč se lahko odstrani. Baročna vrata se restavrira v prvotno kremno-modro barvo (mapa 3 - les). Predlagamo vzpostavitev muzejske spominske ureditve rodbine Fichtenau. Pred posegi v konstrukcijo se sname vzorce poslikav za potrebe morebitne kasnejše rekonstrukcije. Ohranja se obodne nosilne stene, severna stena je bila nekdaj zunanja stena proti dvorišču in odprtemu hodniku.

1 Sredinska soba glavne fasade - 2 Soba nad prehodno vežo - 3 Jugozahodna soba 4-5 Vratni podboj in okovje vhoda v sredinsko sobo

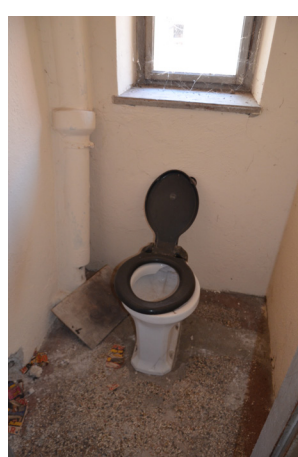
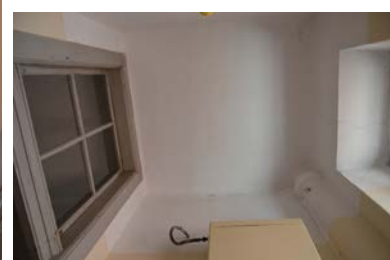
OPIS: Velika kopalnica je kasneje predeljena na dva prostora, kot je razvidno iz obrobe teraco tlaka. Stranišče je glede na teraco obrobe bilo že prvotno tako zasnovano. Ohranjeno je nekaj stare kopalniške opreme iz različnih obdobj. Kad je samostoječa.

1 Hodnik do stranišča - 2-3 Prva kopalnica in njen strop 4, 6 Druga kopalnica - 5, 7-8 Stranišče in strop

Možni so posegi, ki povečujejo vrednost. Teraco tlak se po možnosti restavrira. Zaradi prilagoditve funkcije je možna tudi odstranitev tlaka.

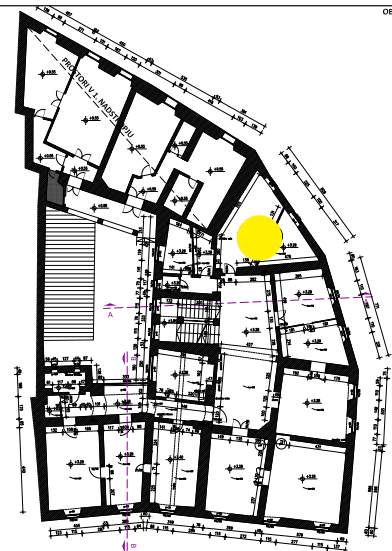
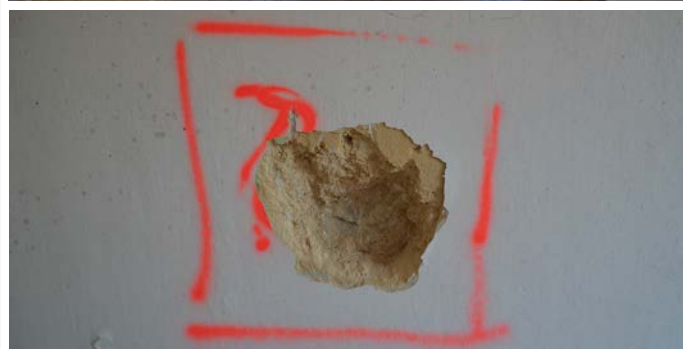
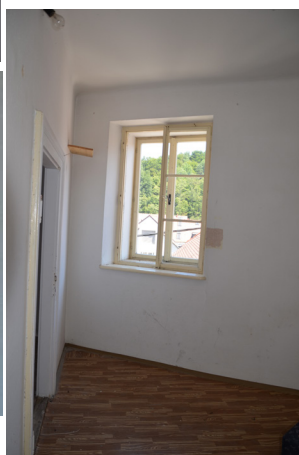
## 2. NADSTROPJE, SEVEROVZHOD- NA TRIKOTNA SOBA (20, 21)

OPIS: Prostor nepravilne oblike je bil kasneje pre-  
deljen na dva prostora. Prostor je verjetno nastal kot  
ostanek pri združevanju več parcel v večji objekt. Čez  
lesen pod je položen linolej. Na mestu sonde je omet  
debel 7 cm.

1 Vstop v prostor z veže - 2, 6 Sosednji predeljen prostor - 3-4 Prvi prostor 5 Sonda na stene s 7 cm ometom

Možni so posegi, ki povečujejo vrednost. Odstranitev  
linoleja.

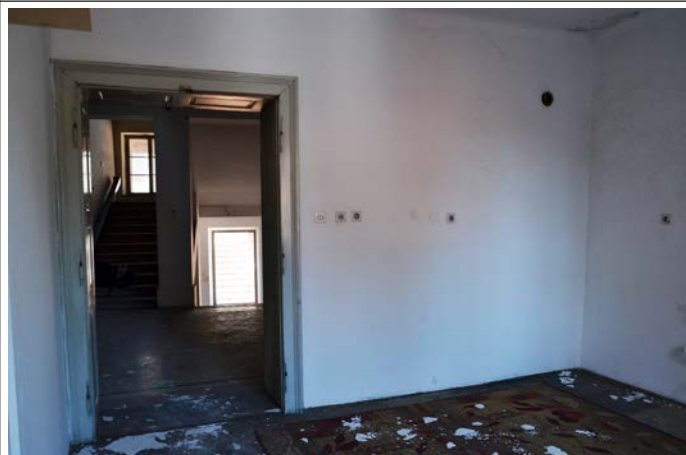
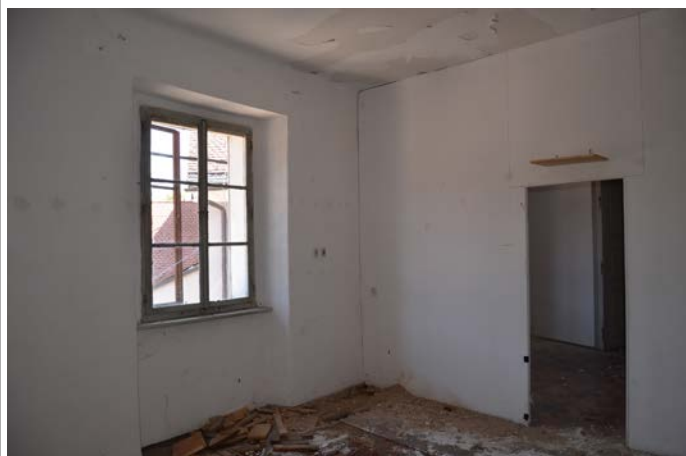
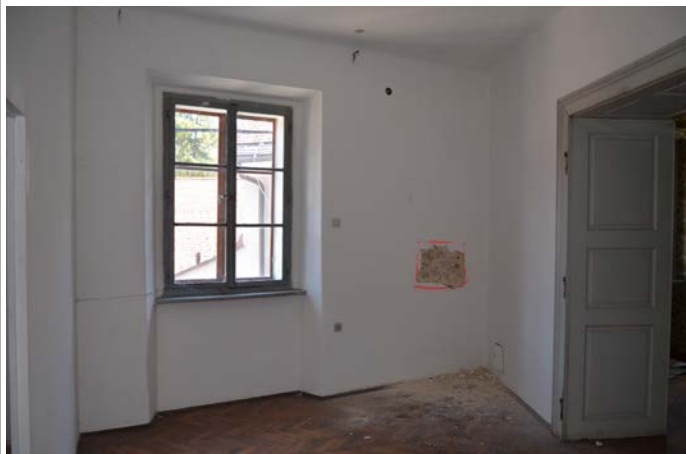
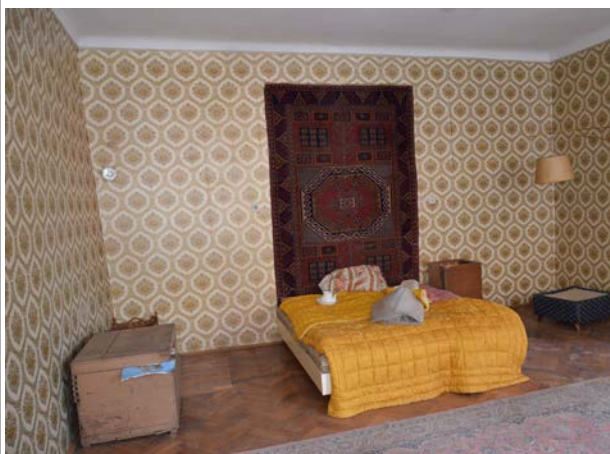
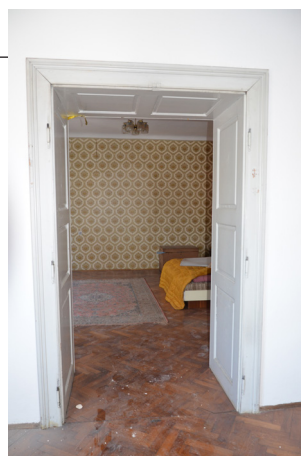
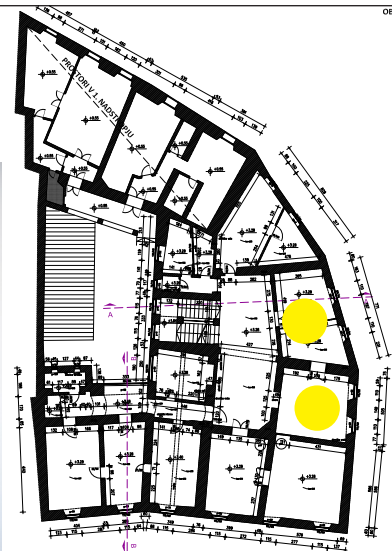
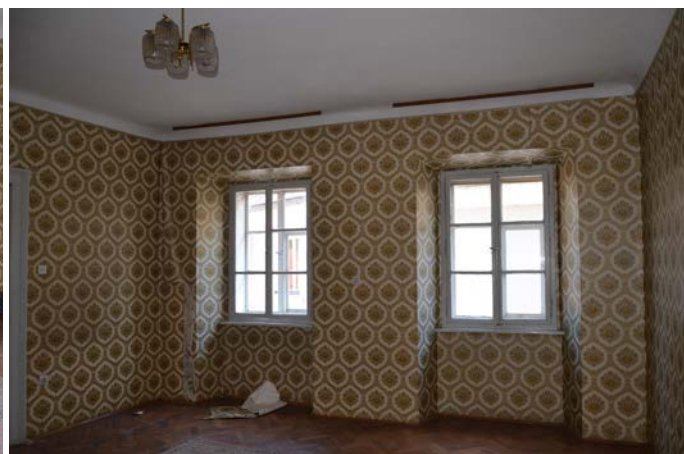
## 2. NADSTROPJE, VZHODNI SOBI (22, 23)

OPIS: Povezano enoto predstavljata dve sobi, prva je dodatno predeljena s predelno steno iz knaufa. Položen imana parket. Ohranjena sta dva stara široka vratna podboja dvokrilnih vrat s konca 19., zač. 20.st., vratna krila manjkajo. Za preprogo na zidu je zazidan nekdanji prehod v vežo.

OGROŽENOST: Majhna. Zaključni sloj ometa se lušči.

1 Vhodna vrata s sobe - 2 Skozi vrata proti južnejši sobi - 3-4 Soba je predeljena s predelno steno iz knaufa - 5-6 Južnejša soba s tapetami

USMERITVE: Možni so posegi, ki povečujejo vrednost. Odstranitev tapet, omete se obdela po navodilih za omete, mapa 3. Možna odstranitev predelne stene, možno odpiranje zazidanega vhoda.

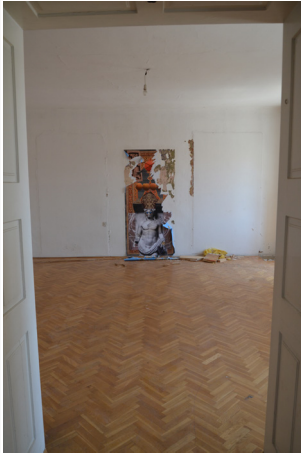
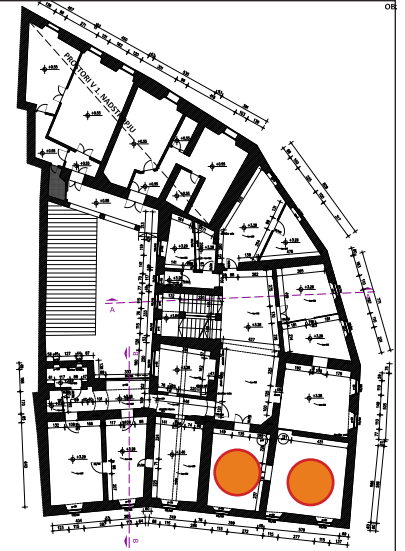
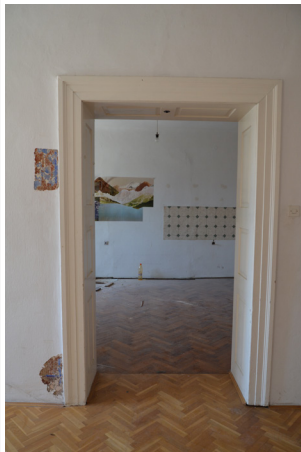
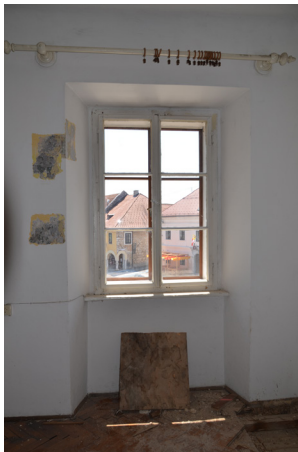
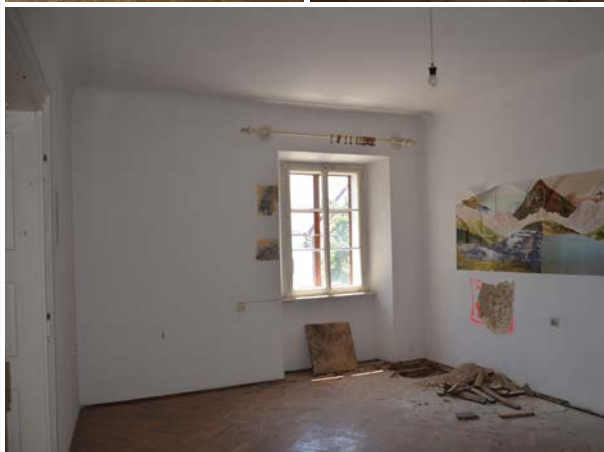
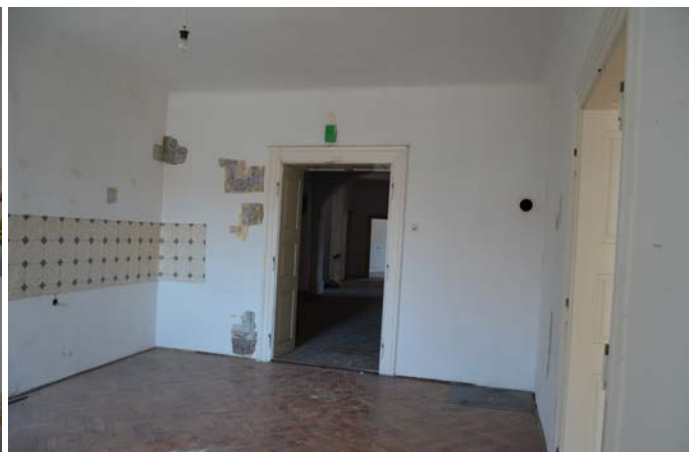
## 2. NADSTROPJE, JUGOVZHODNA VOGALNA IN SOSEDNJA JUŽNA SOBA (24, 25)

OPIS: Gre za najmenitnejše prostore s pogledom na Glavni trg. Ohranjena sta dva stara široka vratna podboja dvokrilnih vrat s konca 19., zač. 20.st., vratna krila manjkajo. Dve okni na vzhodno stran sta zazidani. Ohranjena je secesijska peč (ok. 1910). Položen je parket. Odkrite bogatejše šablonske poslikave.

OGROŽENOST: Majhna. Na enem mestu je plesen.

1 Skozi vrata v vogalno sobo 2-3 Vogalna soba - 4 Skozi vrata v vstopno sobo 5-7 Vstopna soba

USMERITVE: Možni so posegi, ki povečujejo vrednost. Peč se ohrani, lahko na drugem mestu. Vzorec šablonskih poslikav v vsaki sobi se snema za morebitno kasnejšo rekonstrukcijo. Možno odpiranje zazidanih oken.

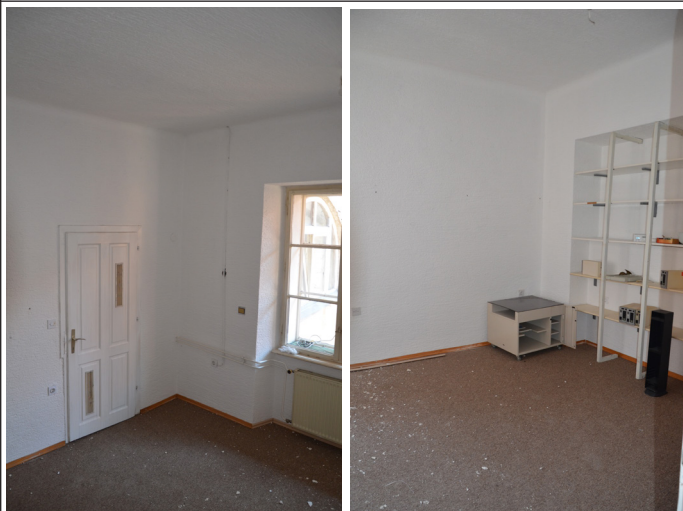
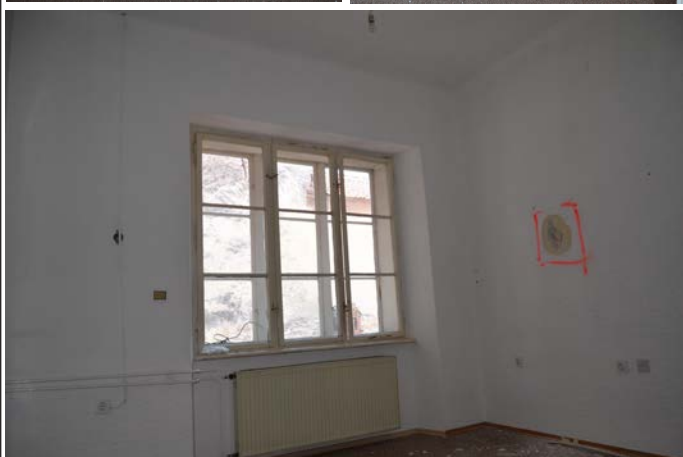
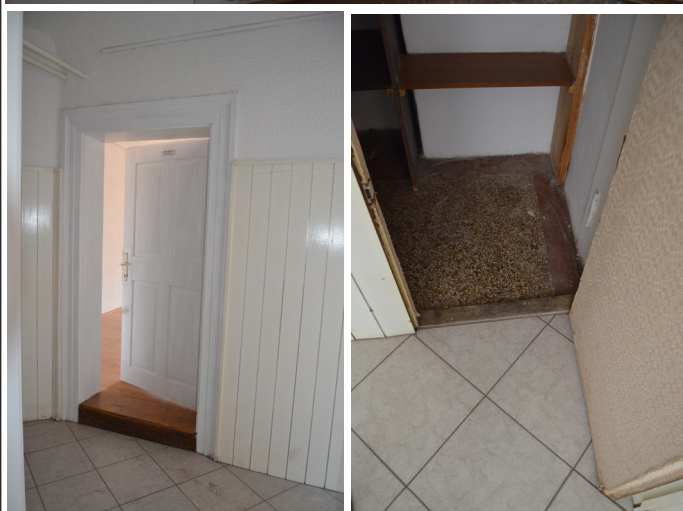
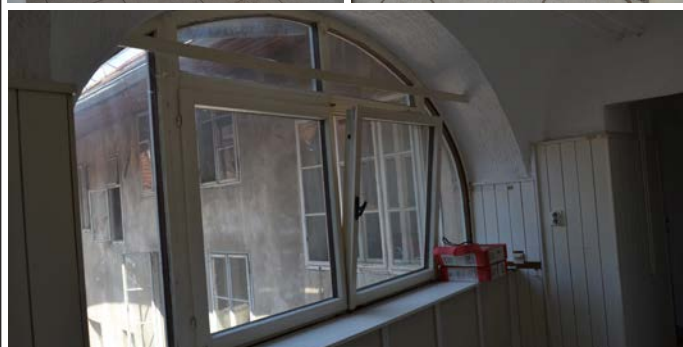
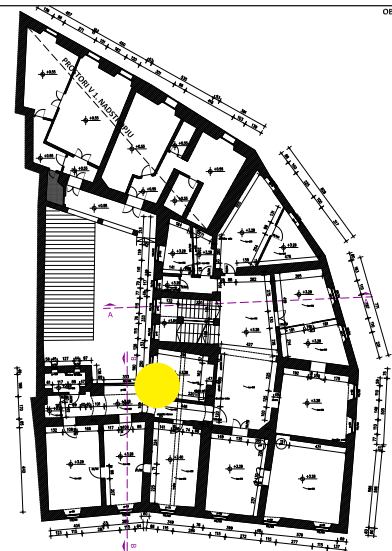
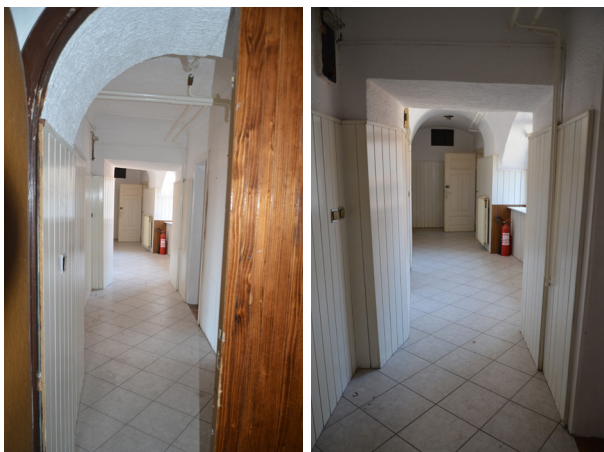
## 2. NADSTROPJE, JUŽNI TRAKT, SOBA NA DVORIŠČE IN HODNIK (29, 30, 31)

OPIS: Soba je nekdanj verjetno služila kot kuhinja. Tla so prekrita z lepenko, čez je tekstilna obloga, hodnik pa ima nov cementni estrih in keramične ploščice. Nekdanj je bil hodnik tlakovan s teracom, enakim kot sanitarije na drugi strani – ostanek ohranjen na koncu hodnika. Ima veliko tridelno panoramsko okno, veliko polkrožno okno ima tudi hodnik.

1-3 Prostor - 4 Po hodniku, vrata v prvo sobo - 5 Ostanek teraca na koncu hodnika - 6 Panoramsko okno na hodniku - 7-8 Hodnik proti zahodu

Možni so posegi, ki povečujejo vrednost. Sanacija tal. Skozi polkrožno okno je možno vzpostaviti prehod na morebiten dozidan balkon.
