# KONSERVATORSKI NAČRT

## Mapa 02: PREGLEDNICA SESTAVIN

**Novo mesto – Hiša Glavni trg 2**

20170825, /04 izvod, Ljubljana, avgust 2017

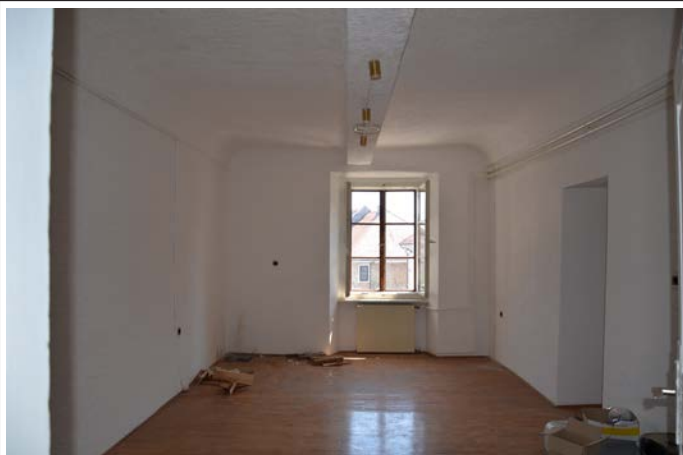
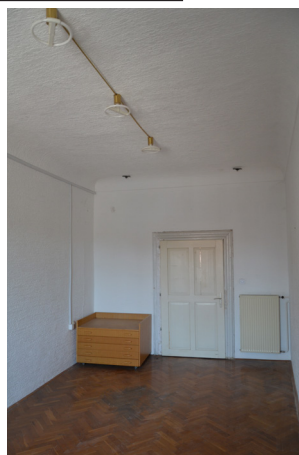
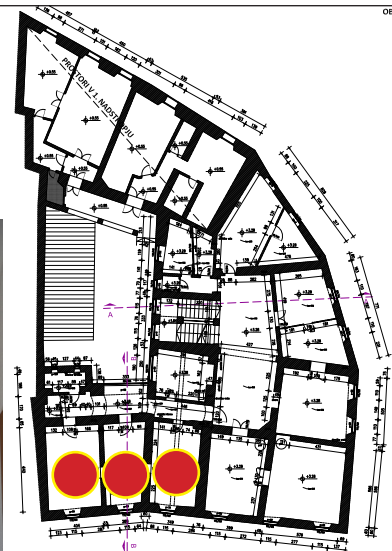
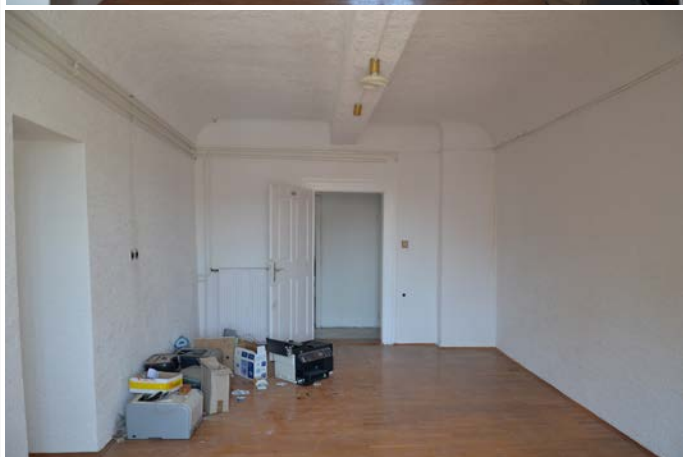
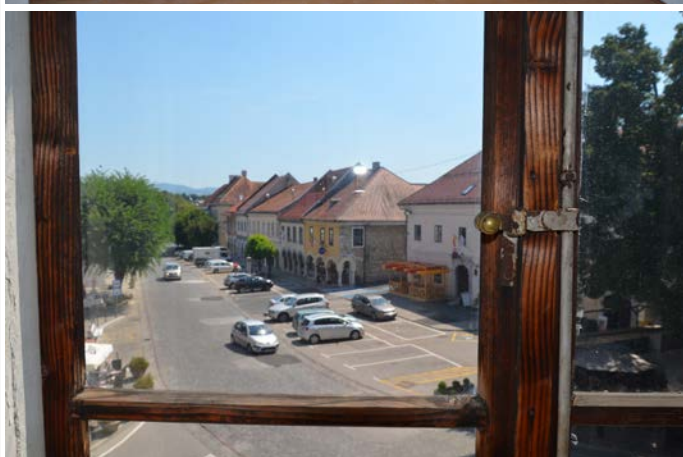
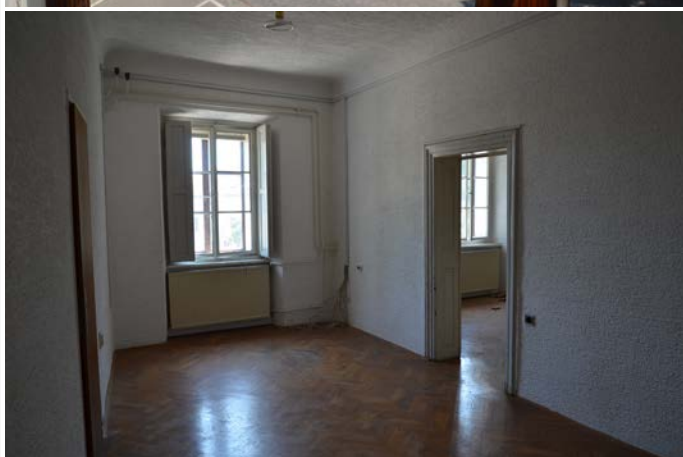
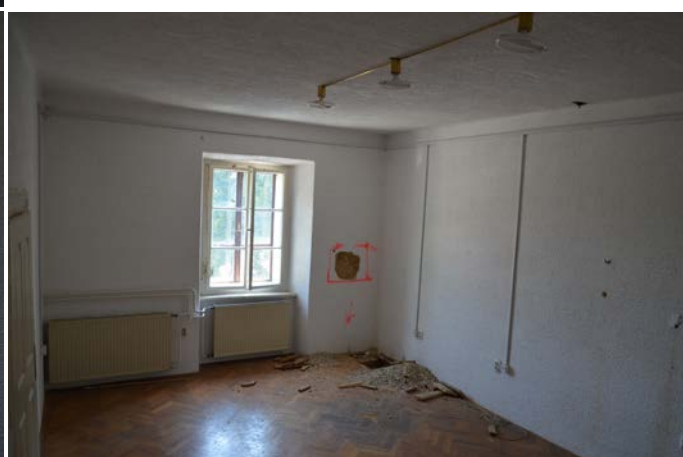
## 2. NADSTROPJE, JUŽNI TRAKT, 3 SOBE NA JUŽNEM/JUGOZHODNEM DELU (26, 27, 28)

OPIS: Vse tri sobe so vzdrževane in prebeljene. Najstarejša je sredinska soba glavne fasade, ki je ojačana s traverzo. Stik med steno in stropom je polkrožno oblikovan. Ostali sobi imata ravne zaključke. Povsod je položen parket. So centralno ogrevane, imajo radiatorje. Ohranjeno je troje modificiranih baročnih vrat (zamenjano okovje v zač. 20.st.).

1, 3 Sredinska soba glavne fasade - 2, 6 Jugozahodna soba - 4 Pogled iz sob na Glavni trg - 5 Soba nad prehodno vežo

Možni so posegi, ki povečujejo vrednost. Baročna vrata se restavrira v prvotno kremno-modro barvo (mapa 3 - les). Ohranja se obodne nosilne stene, severna stena je bila nekdanja zunanja stena proti dvorišču in odprtemu hodniku.

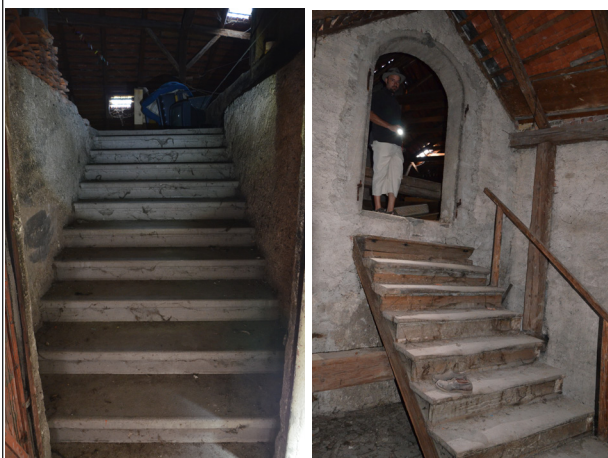
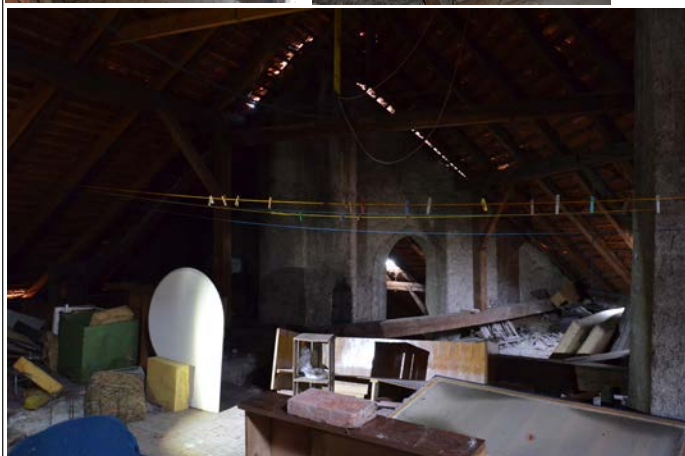
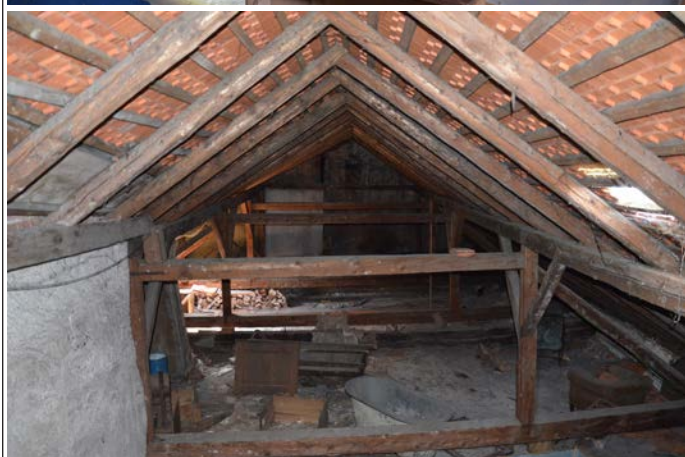
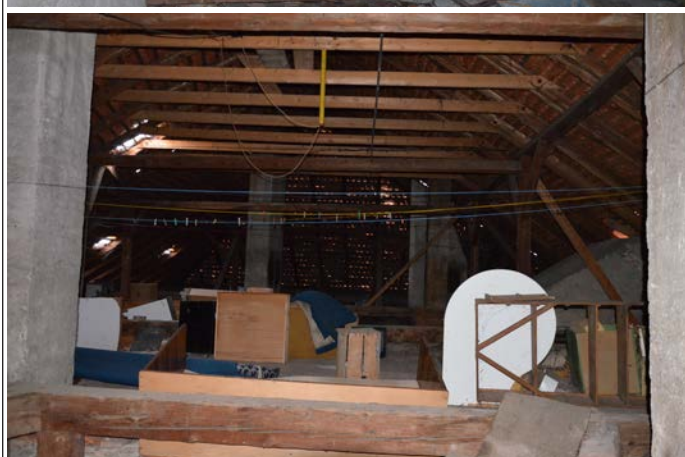
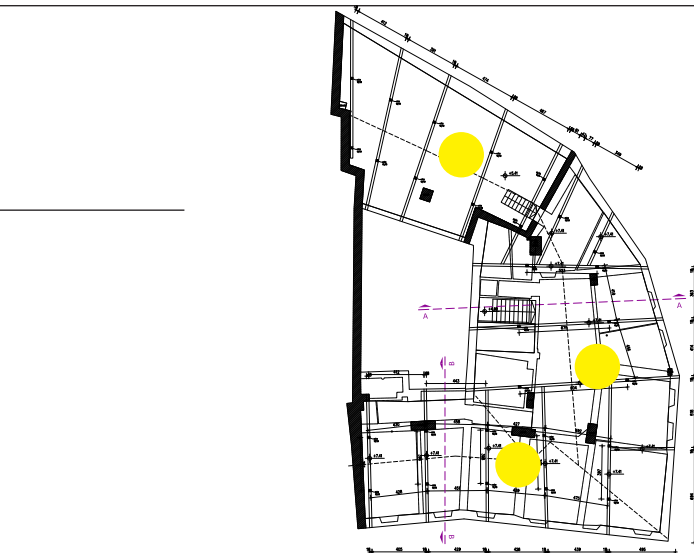
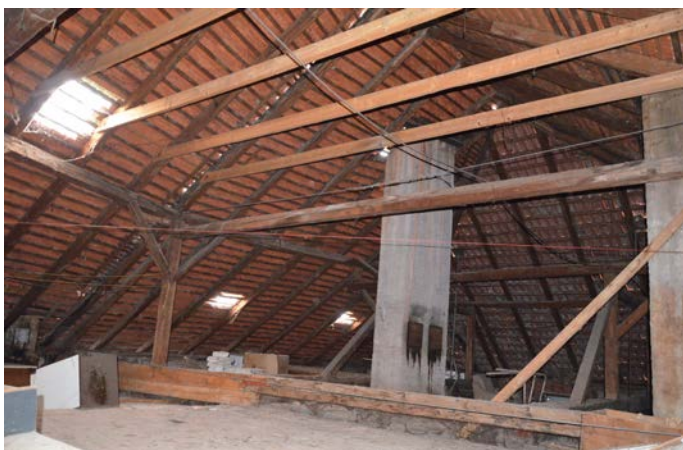
## PODSTREHA

OPIS: Na podstrešje vodijo betonske stopnice. Veliko podstrešje je neizkoriščeno in služi za odlaganje šare. Leseno ostrešje je trapezasto. Kritina je nova. Postrešje ima dva nivoja, predeljuje ju požarni zid. Na nižji novo nad severnim traktom vodijo lesene stopnice. Osvetljujejo ga frčada, strešno okno in stekleni strešniki. Čez masiven strop iz polovičnikov (polbrun) je položena opeka.

1 Dostop do podstrehe - 2 Stopnice v spodnji nivo - 3 Od dostopa na podstreho proti severnemu delu - 4 Nivojsko nižja podstreha - 5 Proti severovzhodnemu vogalu - 6 Proti južni strani

Možni so posegi, ki povečujejo vrednost. Možna preureditev v bivalne prostore z ohranitvijo strme opečne strehe. Možna vzpostavitev strešnih frčad po historičnem vzoru (mapa 1 - stavbni razvoj) in strešnih oken.

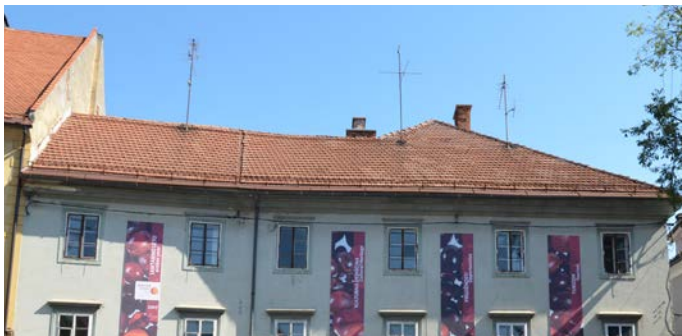
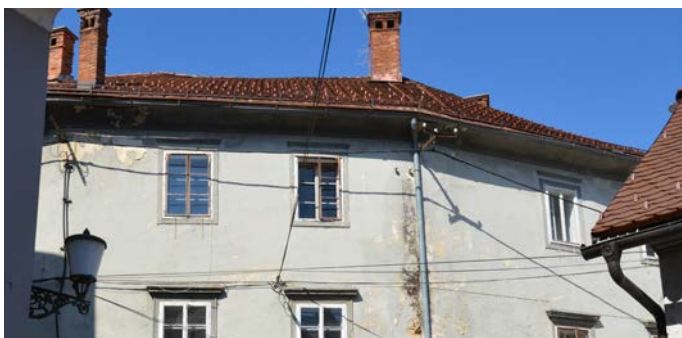
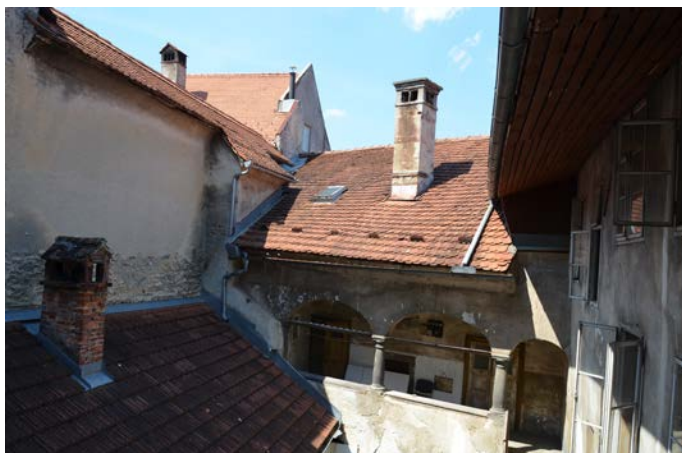
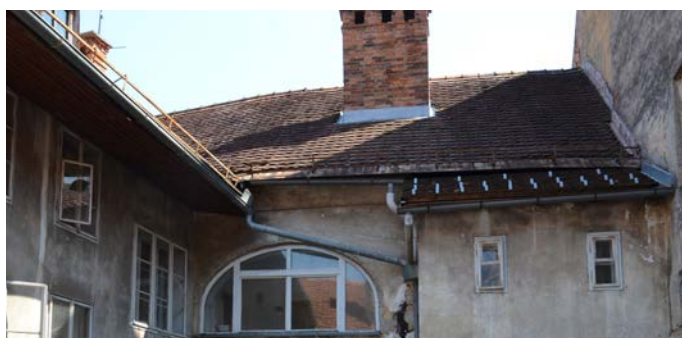
## STREHA

OPIS: Streha je strma dvokapnica, ki se lomi glede na tloris. Pokrita je z opečno kritino (bobrovec, za-reznik). Ima dva nivoja. Na ulični strani nima oken ali frčad, na dvoriščni strani pa sta vsak po eden. Ima številne zidane dimnike.

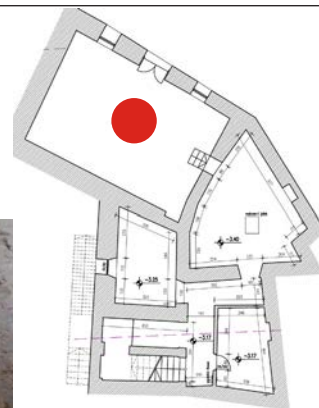
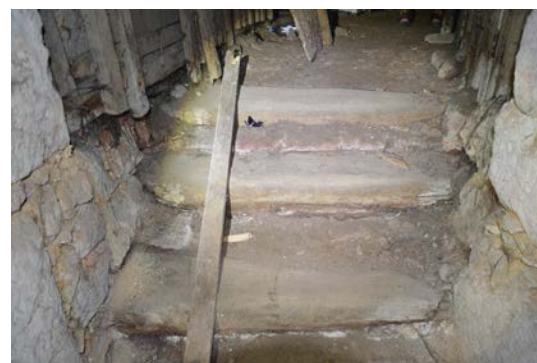
## SEVERNI DEL – KLET (K)

**OPIS:** Današnji kletni prostor se je nekoč odpiral na ulico. Ohranjena so vrata s kamnitim okvirjem in dve ležeči oknenci s kamnitim okvirjem. Imajo trikotne zaključke (na ajdovo zrno – gotika). Prvotna kamnita stena je znotraj obzidana z banjastim obokom iz opeke, dimenzije 4,5 x 14 x 29 cm. To je najnižja točka prostora v stavbi. Tla so iz apnenega estriha (jenštrle<sup>1</sup>), čezeni je zemlja/umazanija. Gre verjetno za najstarejši ohranjen prostor v stavbi, ki nam je dostopen. Kamnite stopnice vodijo v višji del kleti, delno so pobetonirane, delno slonijo na starejših lesenih.

1 Zahodna kamnita stena ne kaže naknadnih posegov - 2 Severna stena z vrati 3 Vzhodna stena s prehodom v višji del kleti - 4 Zazidan kadnejši prehod v južni steni - 5 Kamnito stopnišče premošča 70 cm nivojsko razliko med kletema.

**USMERITVE:** Možni so posegi, ki ohranjajo in povečujejo vrednost. Očiščenje, prezentacija kamnitih elementov in ev. starega ometa. Posegi v tla potrebujejo predhodne arheološke raziskave.

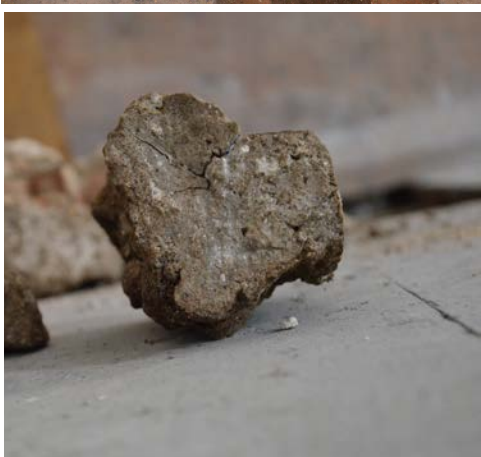
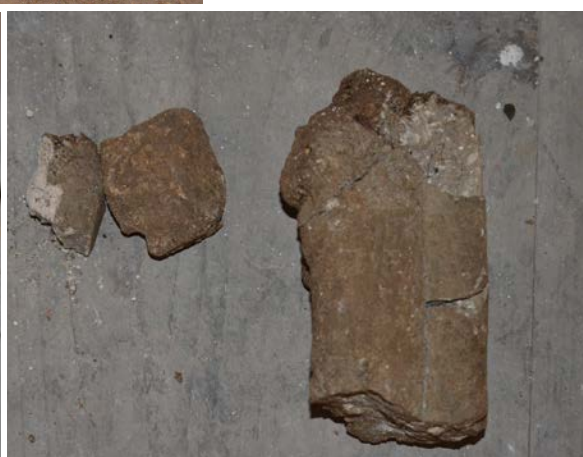
## SEVERNI DEL – KLET –NEODPRT DEL NA ZAHODU

OPIS: Del kletnih prostorov na zahodni strani je zasut. Dostopa do njih nismo uspeli ugotoviti. Možno je, da je bil prostor v rabi kot vinska klet, saj so vse premožnejše hiše v mestu imele vinsko klet. Verjetno je bil dostop do kleti z dvorišča in ga danes zakriva prizidan gospodarski objekt. Pri raziskavi smo našli kamnit fragment domnevno romanske profilacije med rahlim mešanim nasutjem (zemlja, kamniti in opečni drobci, kosti). Zazidana odprtina s cestne strani je mlajša (opečni obok) in je morda služila kot odtočni kanal za ? hlevski gnoj, saj ima dno kanala pod naklonom, usmerjenim na ulico.

1 Severna stena z zazidano odprtino - 2 Delno odprta odprtina in ozek kanal za njo, ilovnata tla padajo proti ulici - 3 Poskus dostopa od zgoraj je odkril opečnat tlak na apnenem estrihu. - 4-5 Kamnit fragmen domnevno romanskega profila

Raziskati dostop do prostora in ugotoviti vsebino in kulturni pomen.

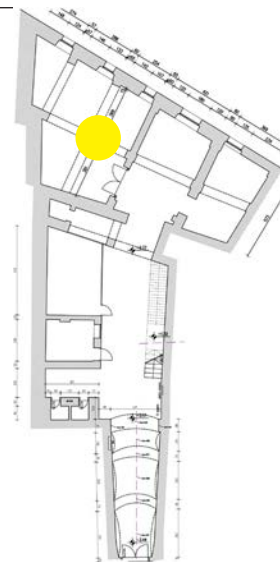
## SEVERNI DEL – PRITLIČJE, ZAHODNI DEL PRITLIČJA (P1)

OPIS: Prostori imajo obokano stropno konstrukcijo iz opeke. Levo od širokega vhoda s potlačenim lokom je hodnik s straniščem na koncu. Predprostor je tlakovan z opeko dimenzij 13,5-14 x 28-29 cm. Opeka v zidu je dimenzij 5 x 13,5-14 x 28-29 cm (19.st.). Strop prostora je obokan na češko kapico (plitek kupolast obok), ki jih nosijo loki, podprti s pilastri iz opeke dimenzije 4,5 x 16 x 28,5 cm, imajo oblikovane kapi-tele. Stene so različno obdelane z ometom (apneni, cementni, brez). Nekdaj enovit prostor je predeljen s predelno steno. Lesen pod je položen čez opeko dimenzij 20 x 20 cm v apnenem estrihu.

1-3 Vhodni del s hodnikom in straniščem 4-6 Nekdanji enovit prostor z oboki je predeljen.

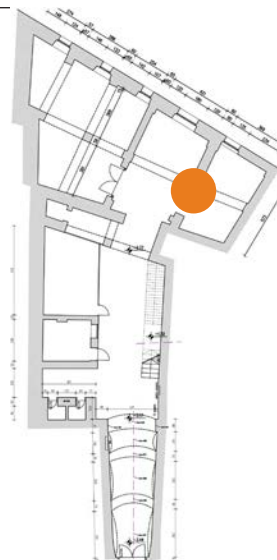
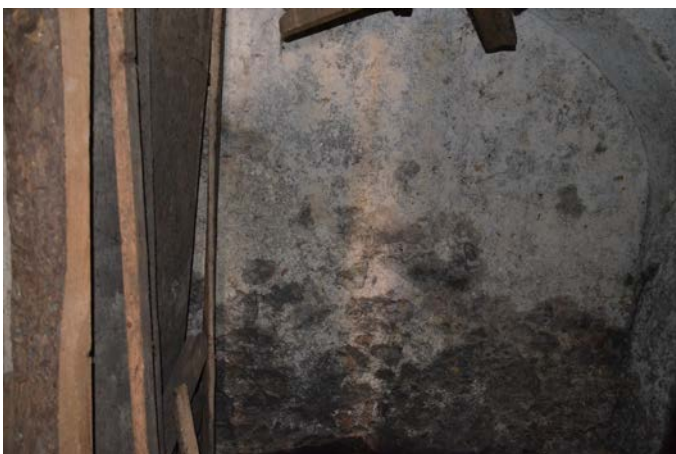
## SEVERNI DEL – PRITLIČJE, VZHODNI DEL PRITLIČJA (P2, P3)

**OPIS:** Obod prostorov je starejši, kamnit, kasneje so bili prizidani opečni stropovi, obokani na češko kapico. Tla so krita z opeko dimenzije 13,5-14 x 28-29 cm. Skozi apnene omete neke proseva kamnita struktura. Glede na konstrukcijo lahko sklepamo, da je bila vmesna stena dodana kasneje, ko je spodnji prostor dobil banjast obok. Ena soba je do vrha polna pohištva in uporabnih predmetov, največ verjetno z začetka 20. st.

**OGROŽENOST:** Srednja  
Poškodbe tlaka. Omet se lušči, sledovi vlage in krpanj. Tlak je neenakomerno obrabljen.

**USMERITVE:**  
Možni so posegi, ki ohranjajo in povečujejo vrednost. Sanacija tlaka. Vsebino sobe je potrebno pregledati in ovrednotiti (pohištvo, predmeti).

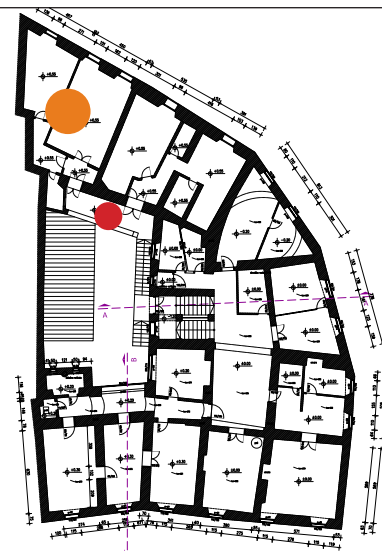
## SEVERNI DEL – 1. NADSTROPJE, ZAHODNO STANOVANJE IN HODNIK (1, 2, 3, 4)

OPIS: Zunanji hodnik ima križno obokano stropno konstrukcijo, ki jo na eni strani podpirajo trije klasični kamniti stebri. Hodnik je tlakovan s kamnitimi ploščicami 20 x 20 cm iz breče. Ohranjena so kovinska vrata od kurišča. V stanovanje je vključeno nekdanje skupno stranišče na koncu hodnika. Del stanovanja ima lesen pod iz 1. pol. 19. st. (hrast in macesen), del s kuhinjo pa ima čez položen linolej. Ohranila sta se zelena keramična sobna peč iz obdobja med obema vojnoma in zidan štedilnik. Stik stene in stropa v obeh prostorih je polkrožno zaključen, strop glavne sobe uokvirja profilirano polje. Vhodna vrata so dvokrilna flodrana iz konca 19., zač. 20.st. Ohranjenih je največ barvnih plasti v stavbi. Lesen pod in številne barvne plasti kažejo, da so prostore zgolj vzdrževali in ne temeljito prenavljali – ohranjena pričevalnost iz 19.st. (nižji sloj prebivalcev).

1 Zunanji hodnik do stranišča - 2 Kopalnica - 3 Vhodni prostor z vhodnimi vrati - 4-5 Glavna soba s pečjo - 6 Kuhinja z zidanim štedilnikom

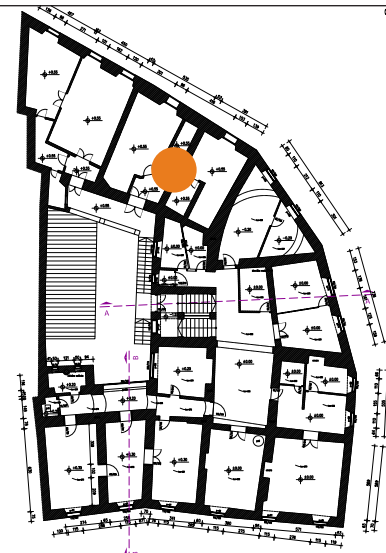
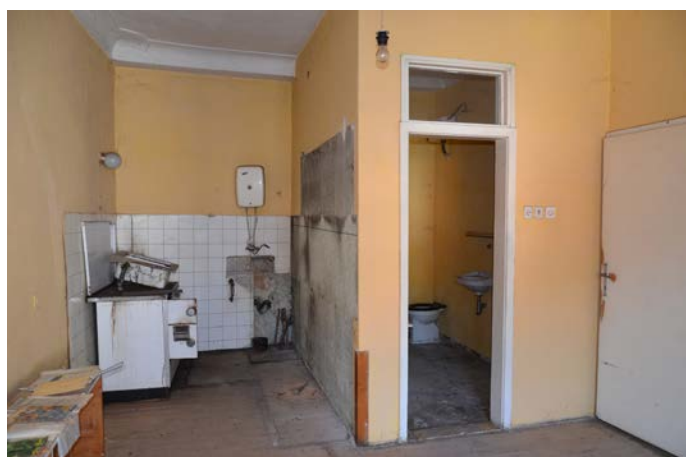
## SEVERNI DEL – 1. NADSTROPJE, VZHODNO STANOVANJE (5, 6, 7)

OPIS: Obse sobi stanovanja sta predeljeni z vmesnimi stenami na manjše prostore (stranišče, kuhinja, kopalnica). Del stanovanja ima lesen pod iz 1. pol. 19. st. (hrast in macesen), del keramične ploščice. Ohranjena je rjava keramična sobna peč iz obdobja po 2. svetovni vojni. Stik stene in stropa v obeh prostorih je polkrožno zaključen, strop uokvirja profilirano polje. Za pečjo je polkrožna zidna niša. Vhodna vrata so dvokrilna flodrana iz konca 19., zač. 20.st., dodan še en par notranjih kril. Ohranjenih je največ barvnih plasti v stavbi. Lesen pod in številne barvne plasti kažejo, da so prostore zgolj vzdrževali in ne temeljito prenavljali – ohranjena pričevalnost iz 19.st. (nižji sloj prebivalcev).

OGROŽENOST: Srednja  
Razpoke ometa, sledovi zamakanja

1 Vstopni del - 2-3 Zahodna soba s pečjo - 4-6 Vzhodna soba s kopalnico in kuhinjo

USMERITVE:  
Možni so posegi, ki povečujejo vrednost.

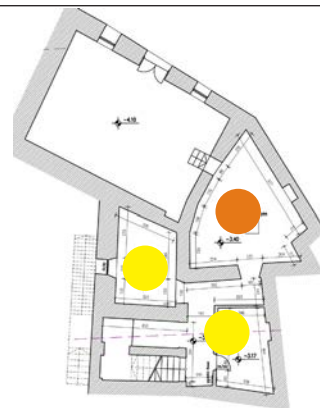
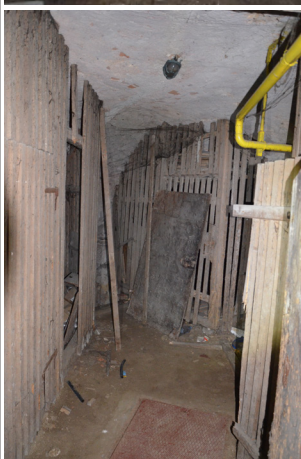
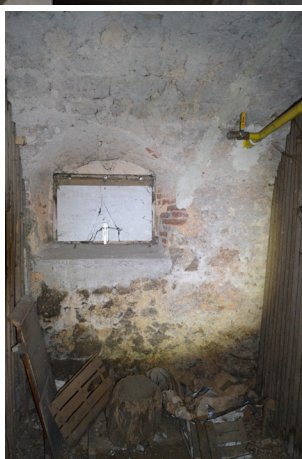
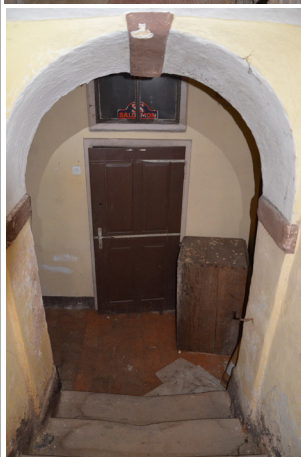
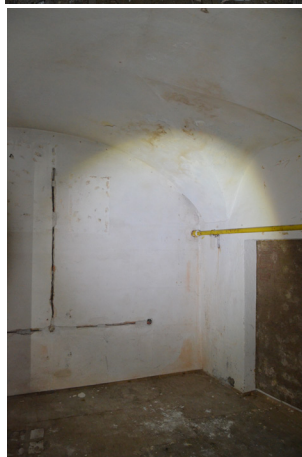
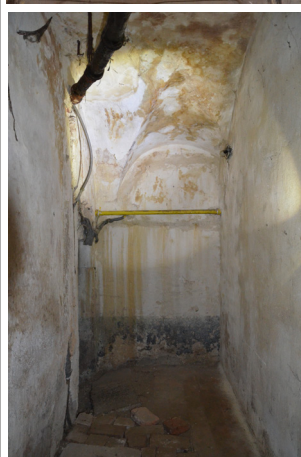
VZHODNI DEL – KLET (K1, K2, K3)

OPIS: Kletni prostori imajo nivojske razlike tal, dozidavali so jih postopoma. Višji del je na nivoju pritličnih prostorov, kjer so lokali, kovinska vrata so povezujeva z enim izmed njih. Glede na konstrukcijo je trikotni del prostorov starejši, južno od njih pa mlajši del kleti. Tla so opečnata na apnenem estrihu, prekrita s plastjo umazanije in zemlje. Zidovi so kamniti, kasnejši popravki so iz opeke. Prostori so obokani. V trikotnem prostoru je vzidano okno s kamnitim okvirjem gotških prvin, ki kaže znake, da je bilo prezidano na drugo mesto (polnilo špalete je opeka dimenzij 4,5 x 14 x 29 cm). Oboki kleti imajo opeko dimenzije 4,5 x 14 x 29 cm. Zahodna stena ima velik razbremenilni kamniti lok, v njem je naknadno pozidan vhod v nižji nivo kleti. Na steni so ostanki ometa (nekdanja zunanja stena – mapa 4, poročilo o sondiranju, str. 5). Ohranjena vsaj 200 let stara ročno kovana vrata iz neznane lokacije.

1 Zahodna kamnita stena trikotnega prostora s kamnitim lokom in prehodom v nižje ležeče prostore - 2-3 Trikotni prostor - 4 Vstop v klet s stopnišča - 5 Južni del kleti s povezavo v lokal - 6 Hodnik - 7 Prostor ob stopnišču, ki gleda na dvorišče.
